# KOOLSの現状と 試験観測報告

岩田 生 尾崎忍夫 服部堯\* 沖田喜一  
柳澤顕史 清水康廣 吉田道利 海老塚昇\*\*

(国立天文台岡山, \*ハワイ観測所, \*\*甲南大学)

KOOLS

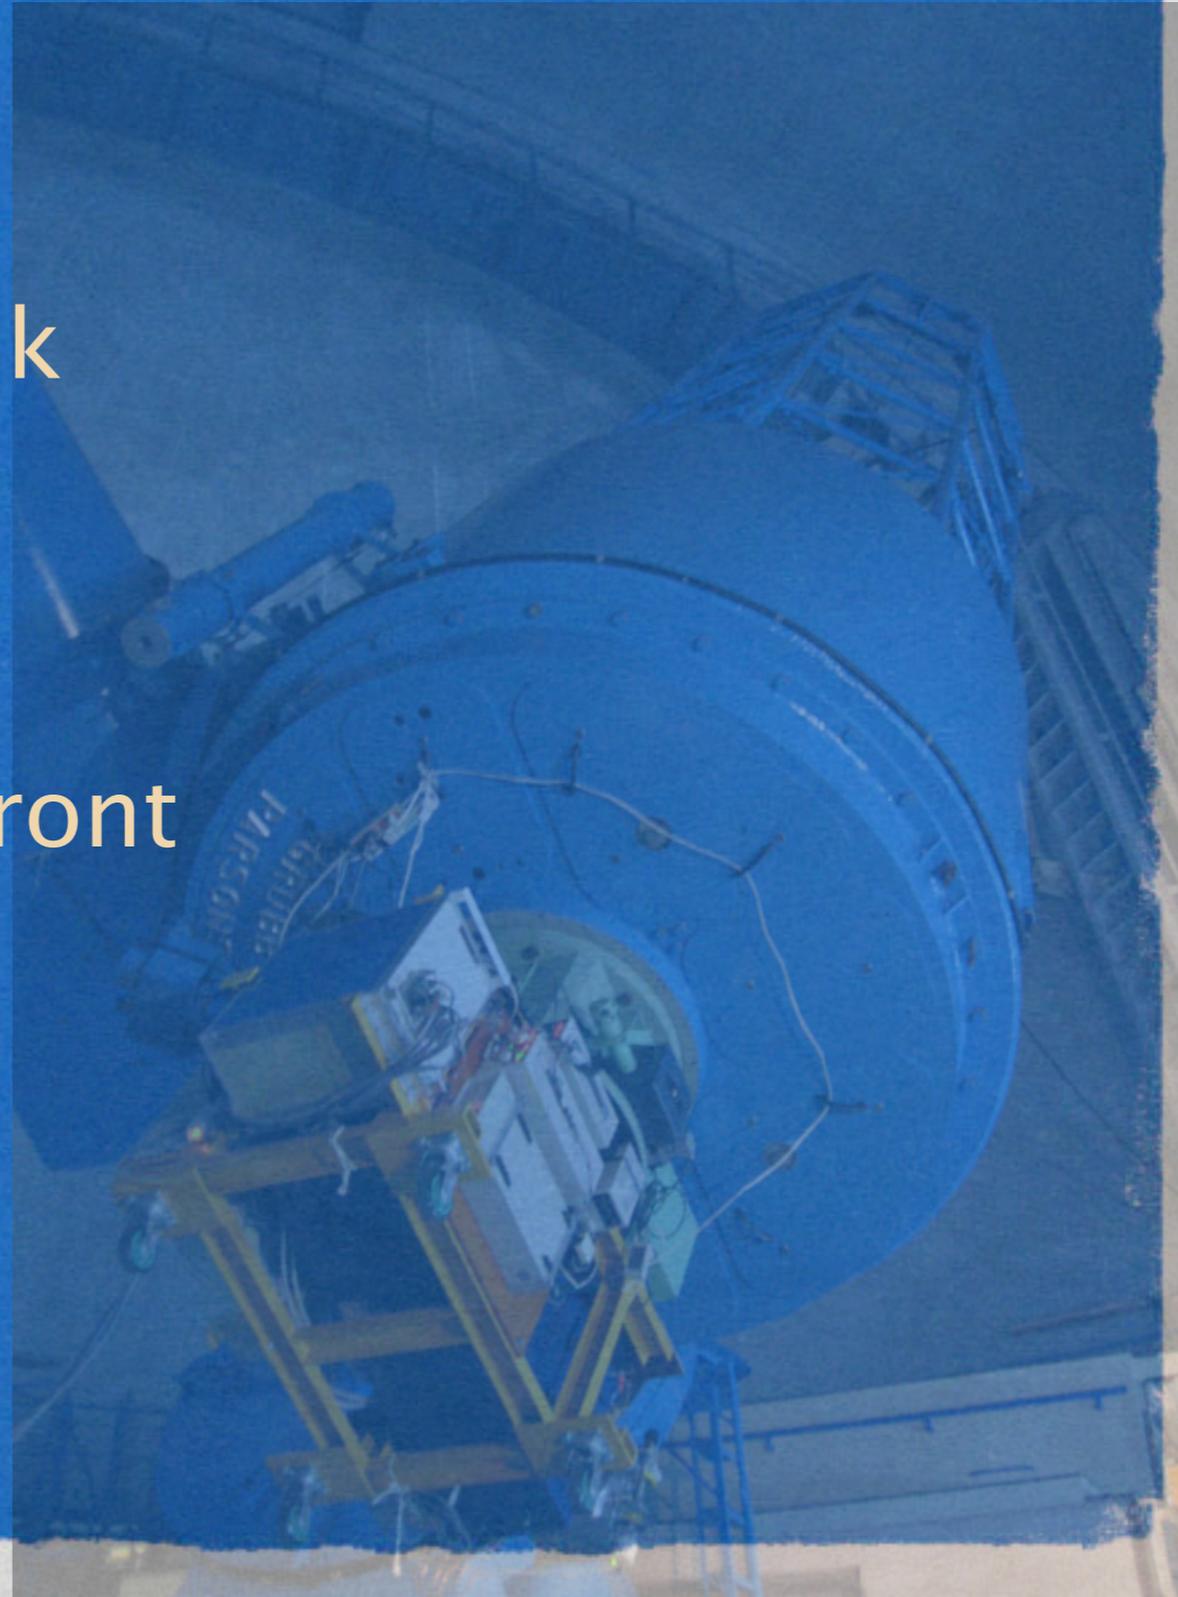
# KOOLSの基本仕様(1)

- CCD: SITe ST-002A 2k x 4k
- Pixel Scale: 0.334"
- Field of View: ~5' x 4.4'
- CCD control: Messia5+MFront

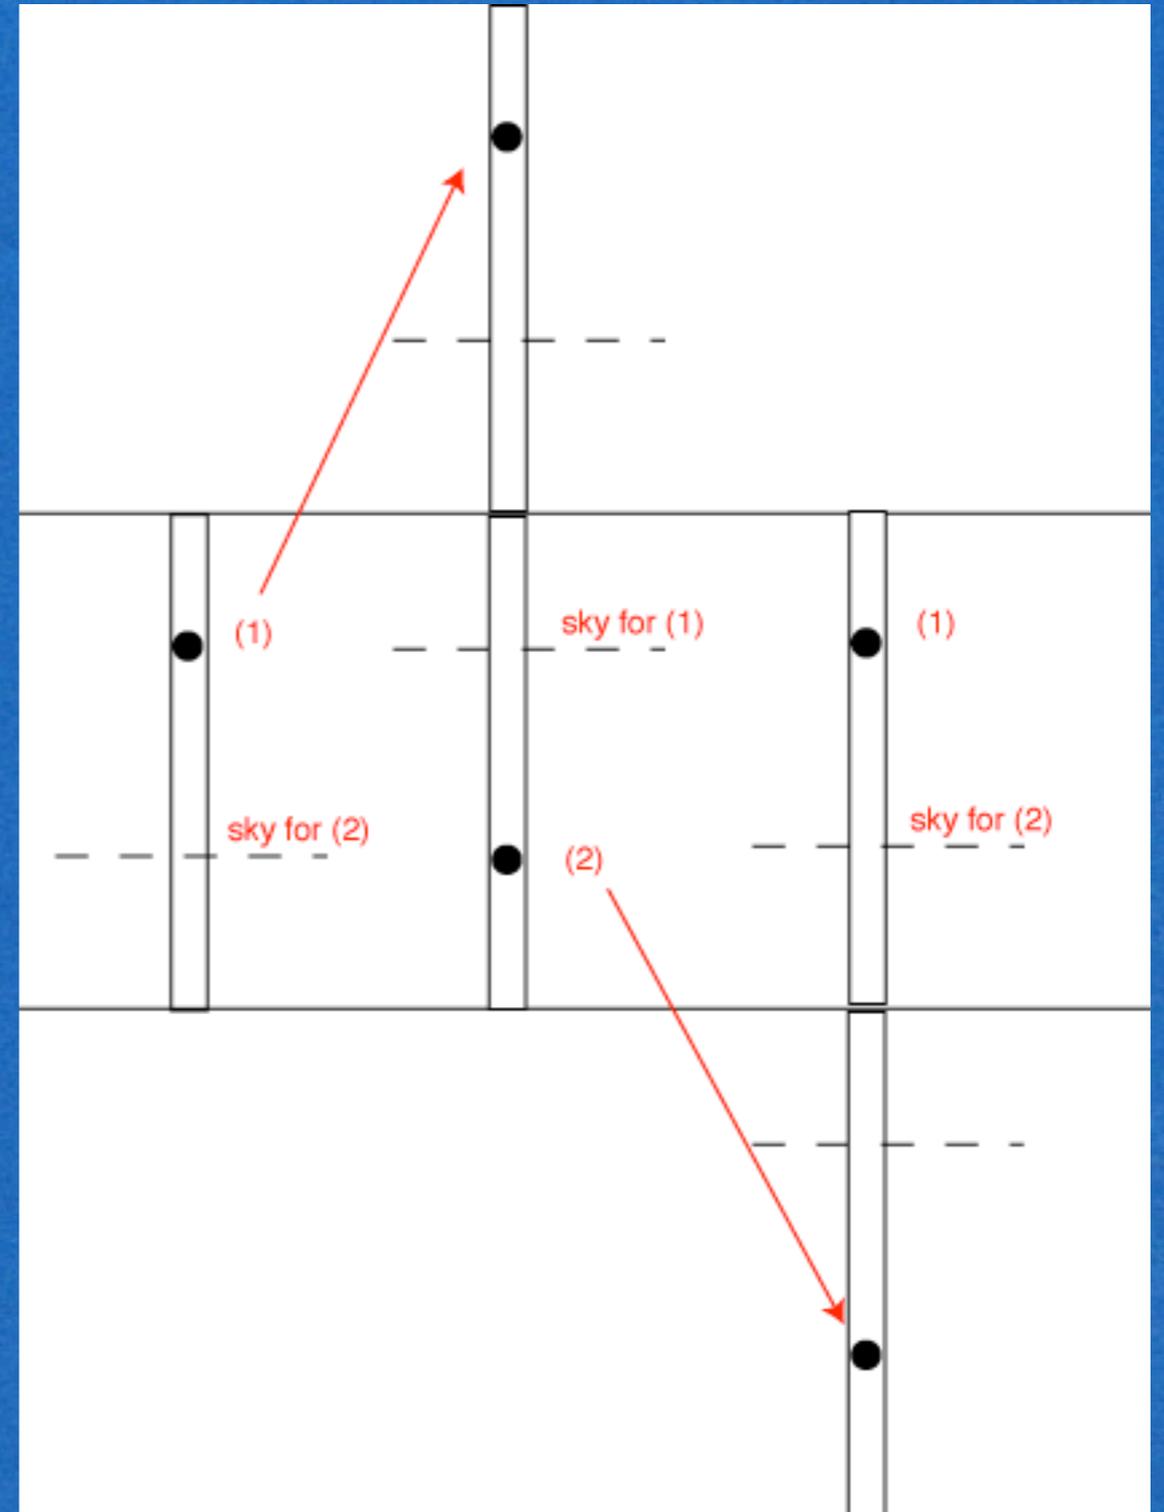
# NOD&SHUFFLE

- 比較的に短い時間の積分を繰り返して、望遠鏡のNoddingにあわせてCCD上の電荷を移動→CCD上の同じ場所でskyを取得、精度の高いsky引きが可能

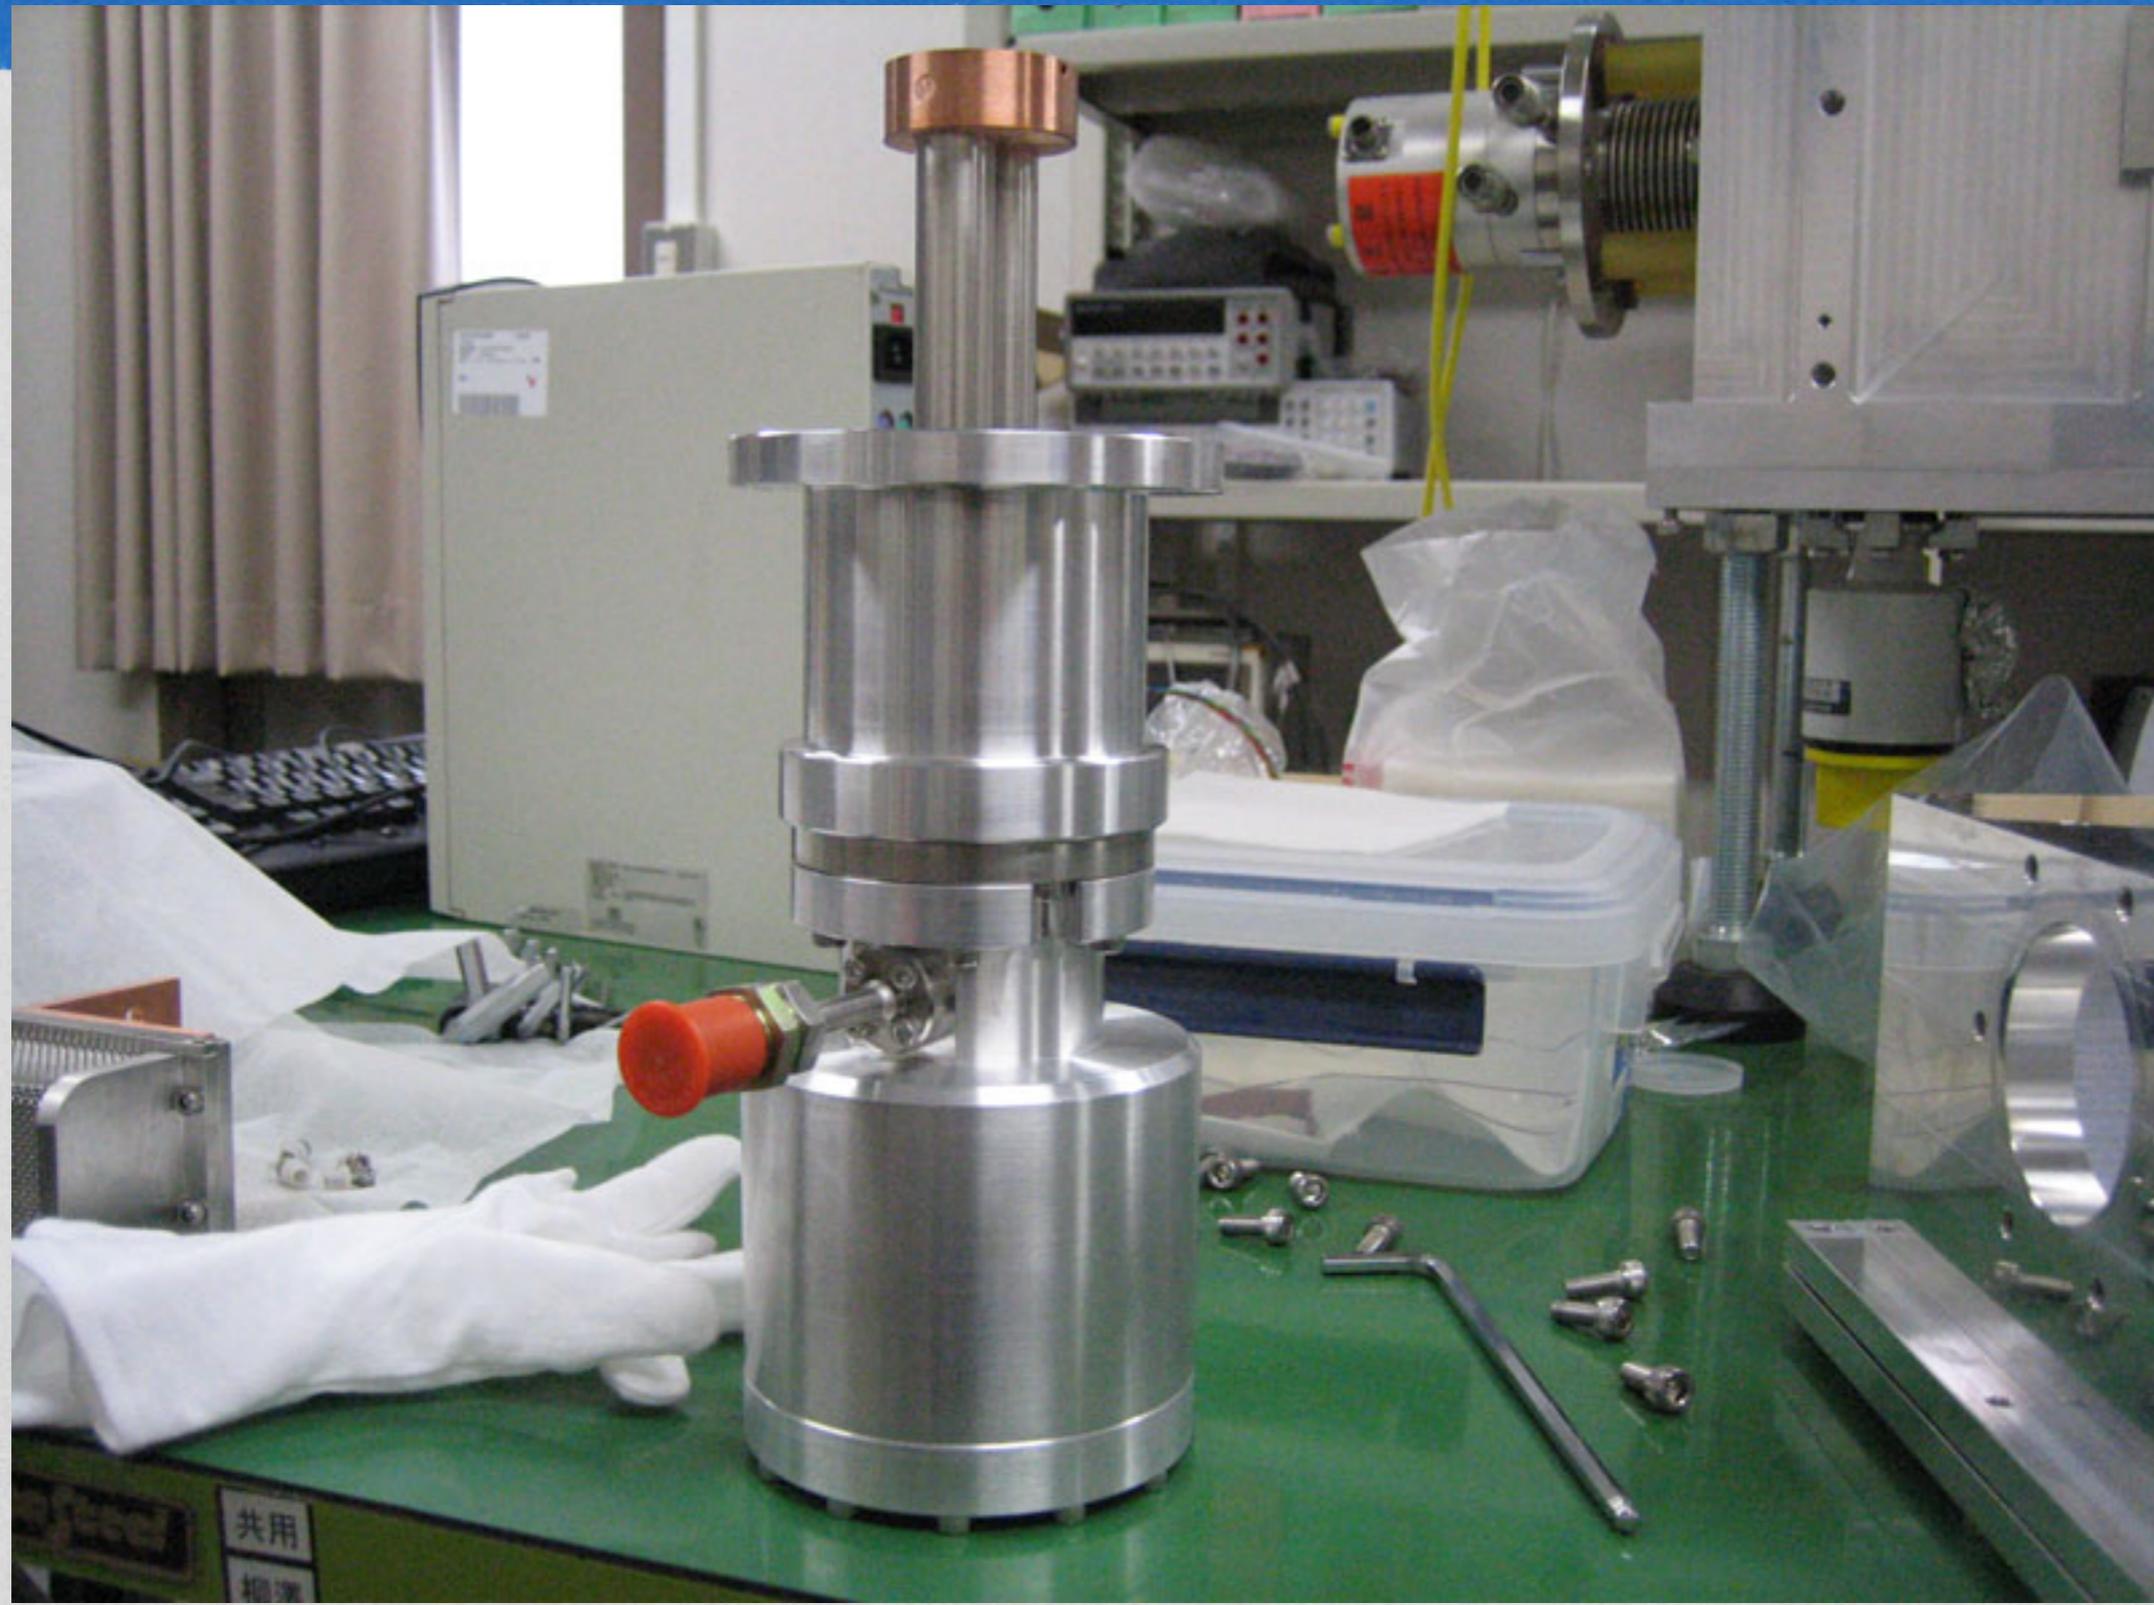
# 冷凍機コールドヘッド

- 住友重機械製パルスチューブ冷凍機 (5W@80K)
- デュワーの更新 (設計: 沖田)

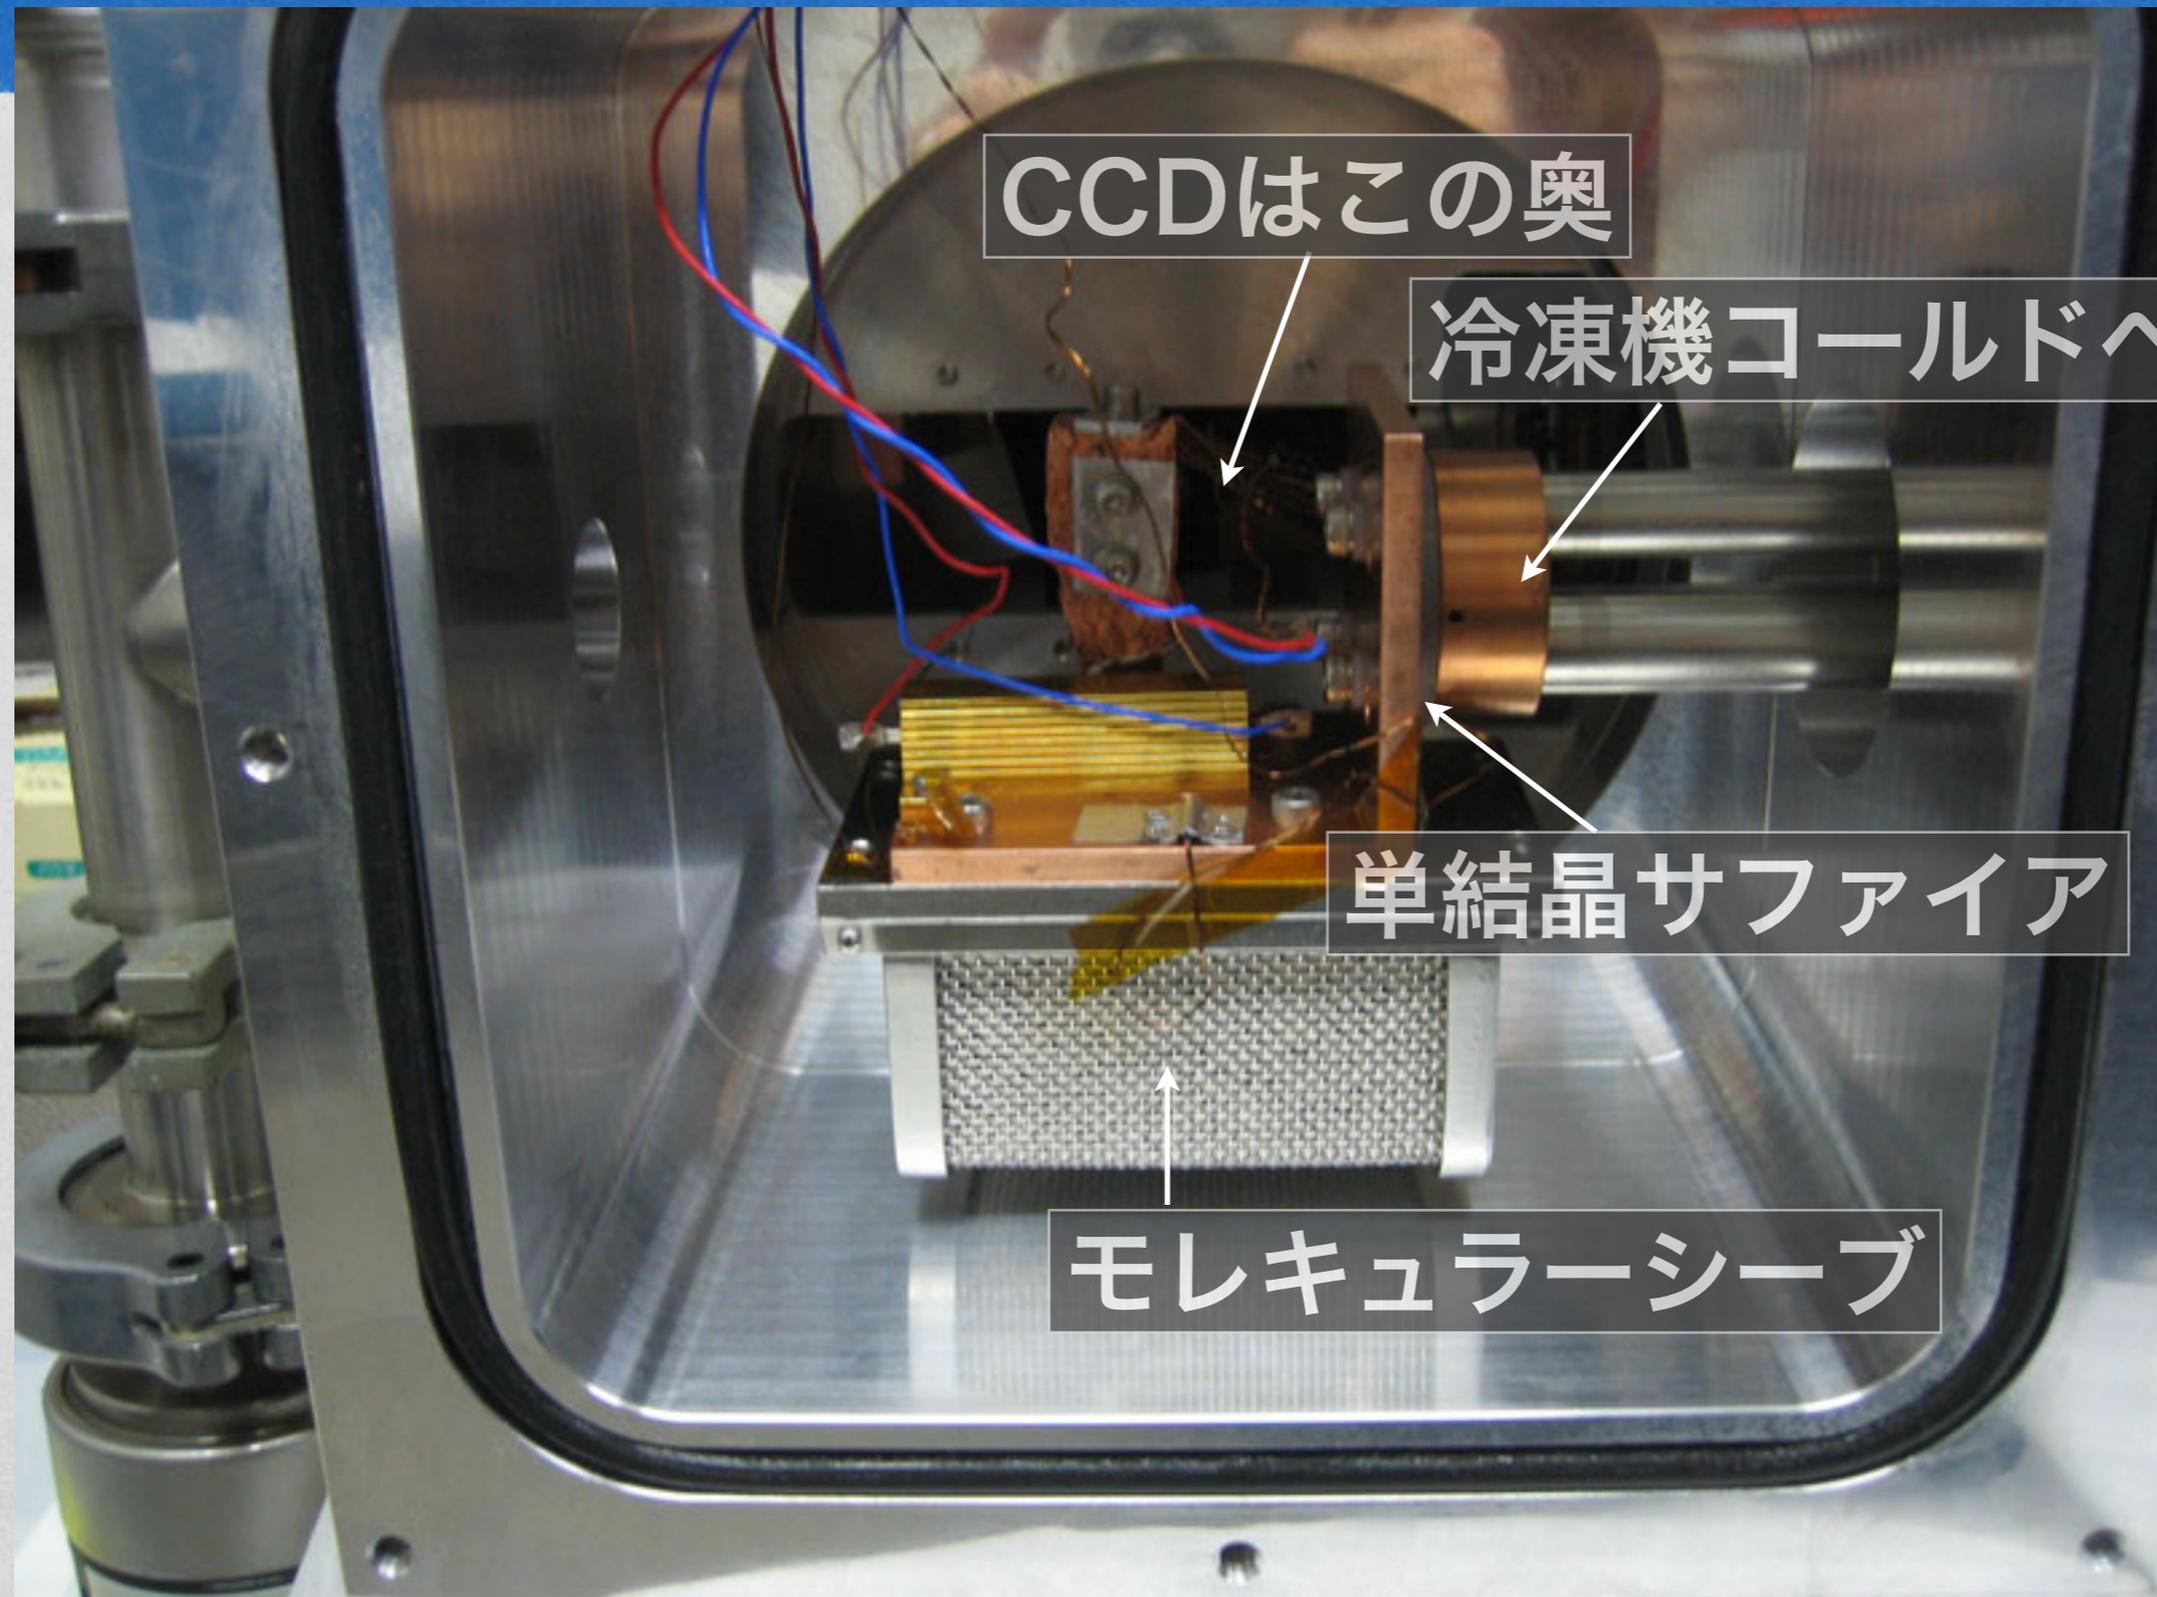
# 冷凍機とデュワー

CCDはこの奥

冷凍機コールドヘッド

単結晶サファイア

モレキュラーシーブ

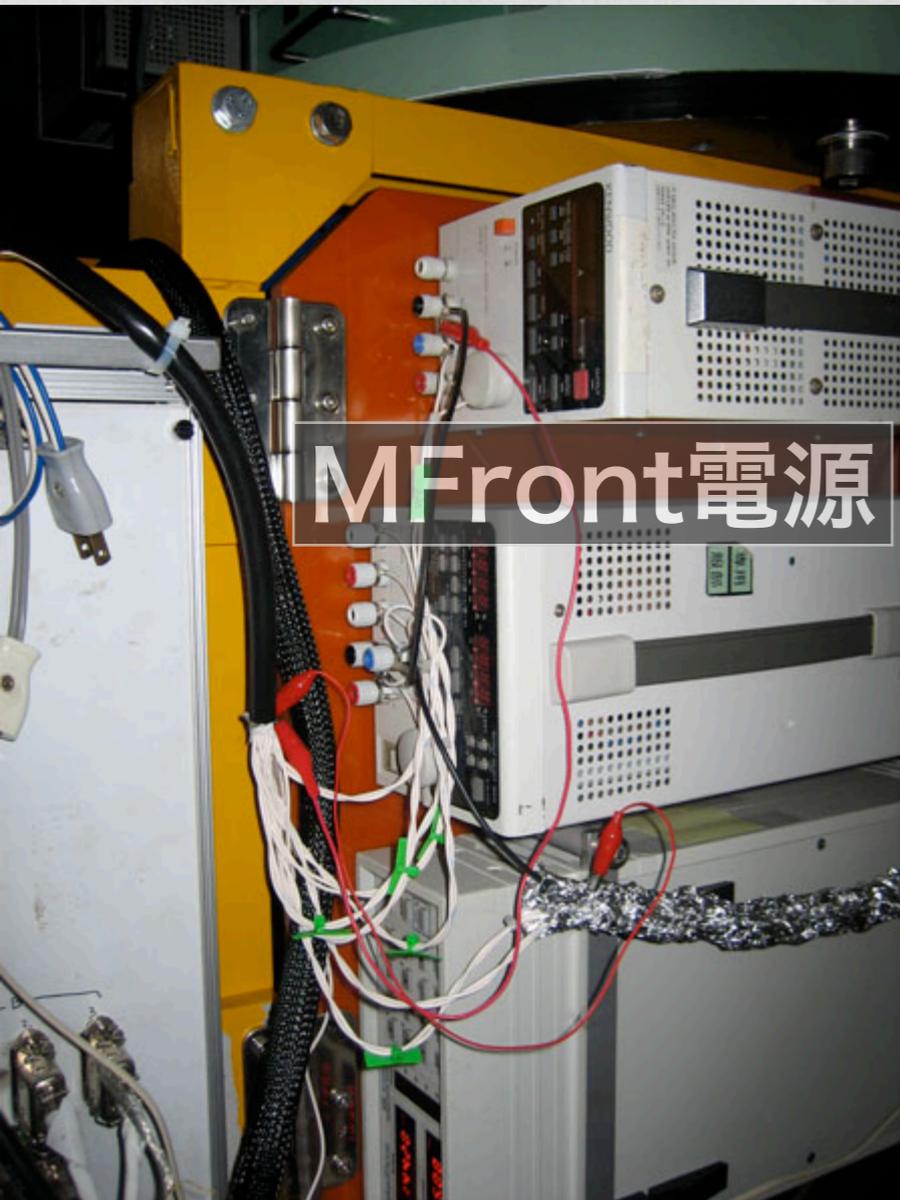
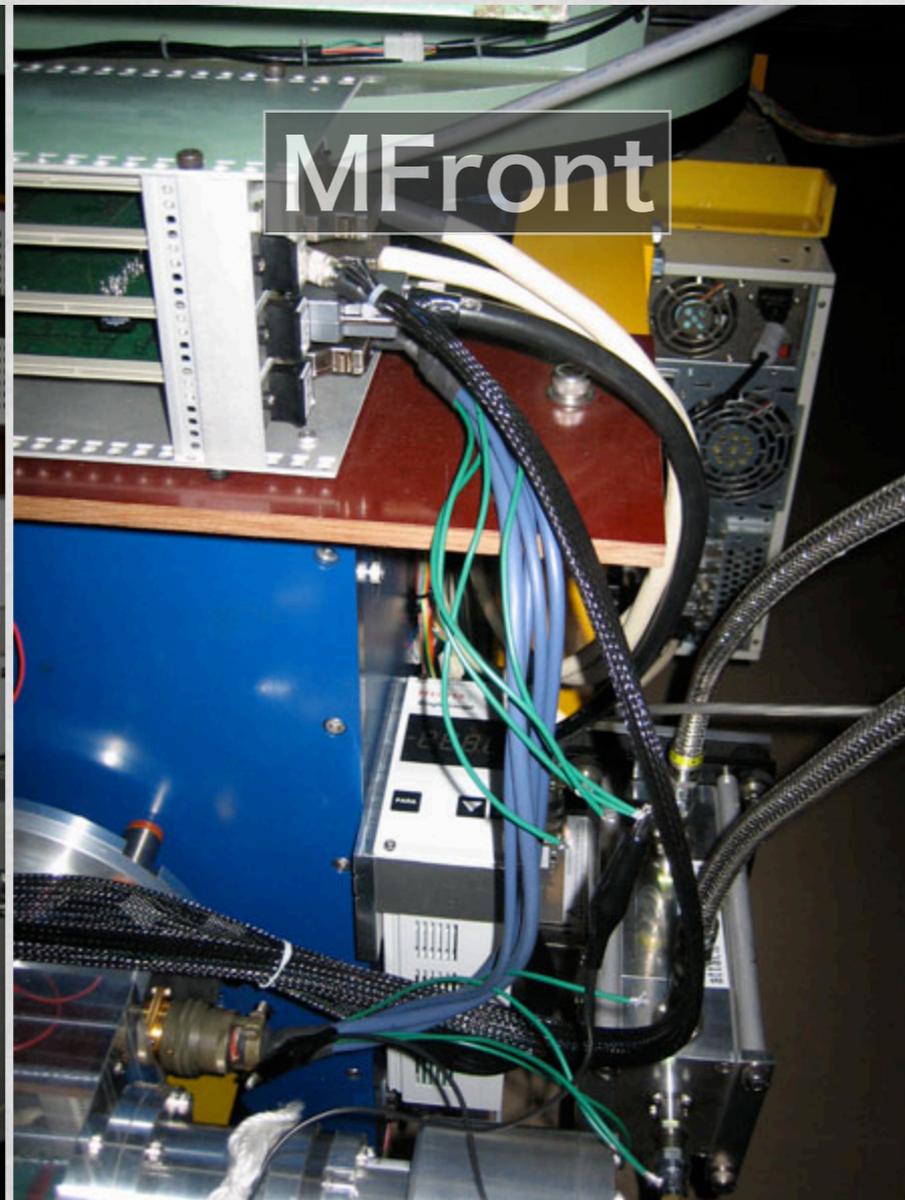
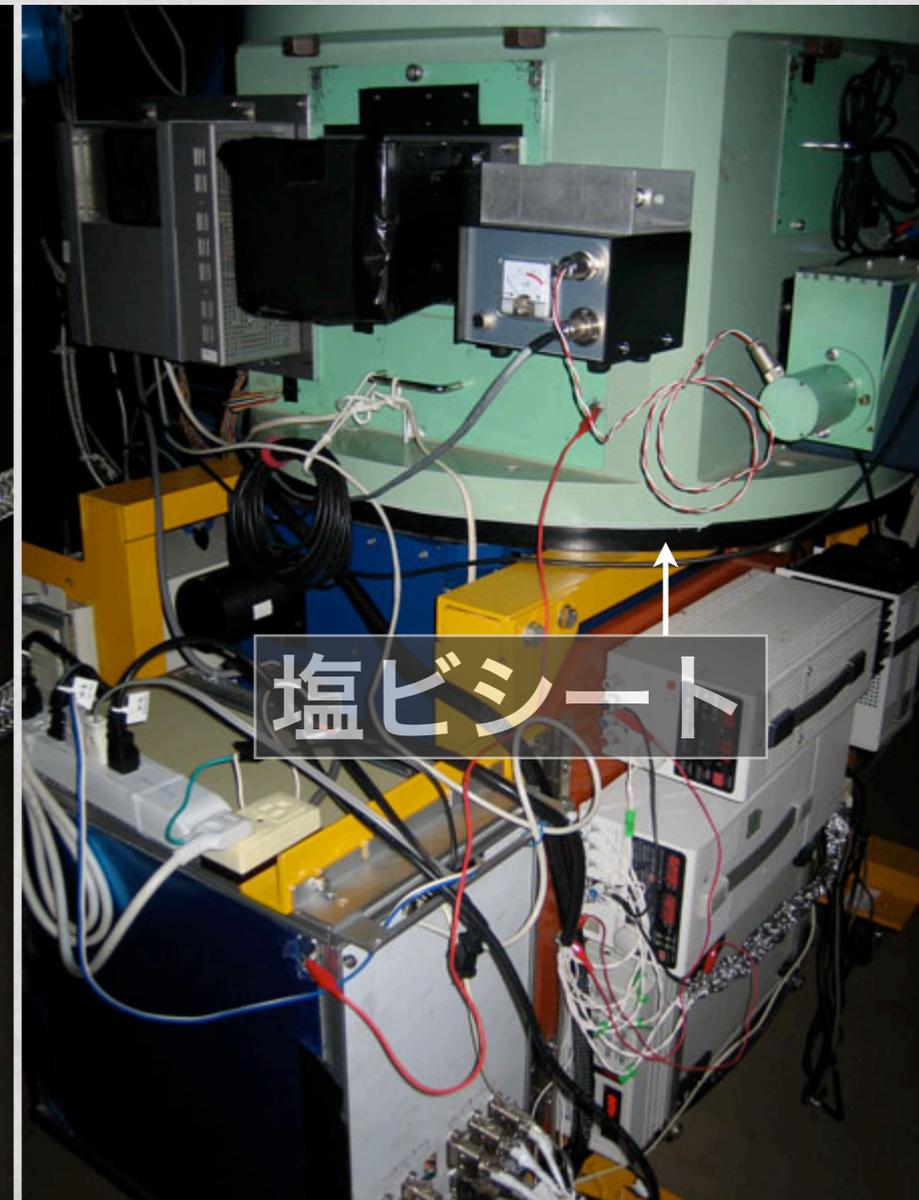
# ノイズ対策

- MFront電源, ケーブル, MFront, デュワーなどのグラウンドをちゃんととって(ループを作らずに)電源コンセントのアースへ落とすことで全体的にはかなり減少した.
- モーター駆動系のうち, 特にフィルターホイールを制御するものが大きなノイズを出していることが分かった. 使用するとき以外はモーターに電流が流れないように変更して対処.
- MFront電源, モータードライバ等の電源それぞれにノイズフィルターをとりつけた.

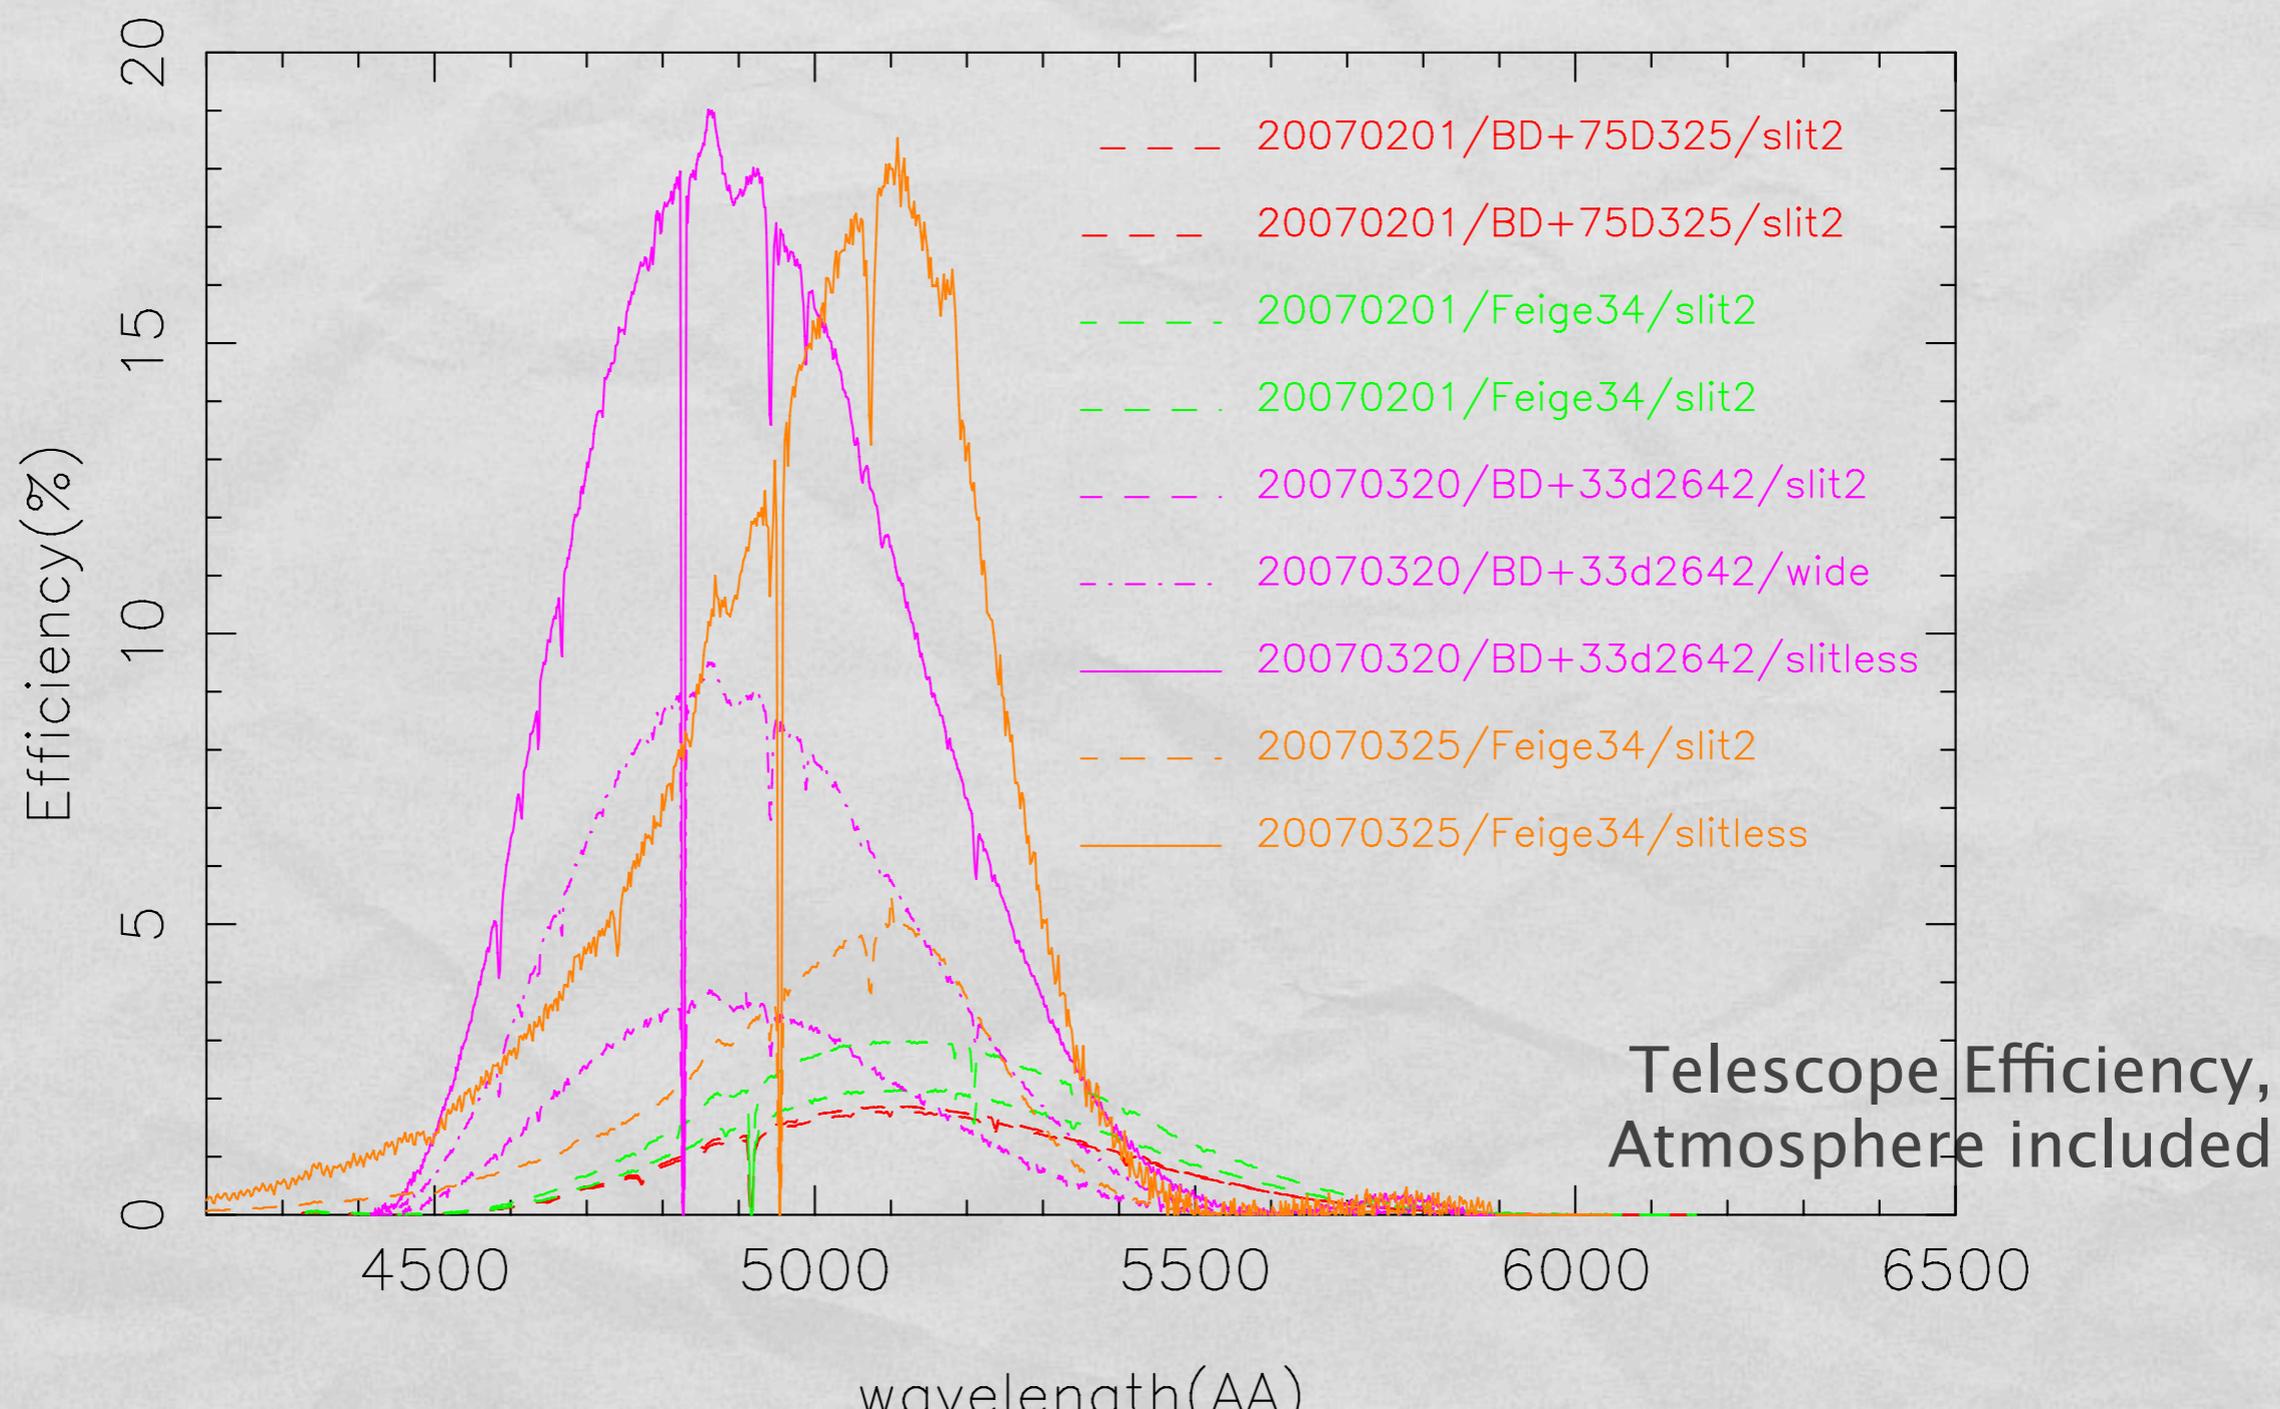
# VPH495 THROUGHPUT

VPH495

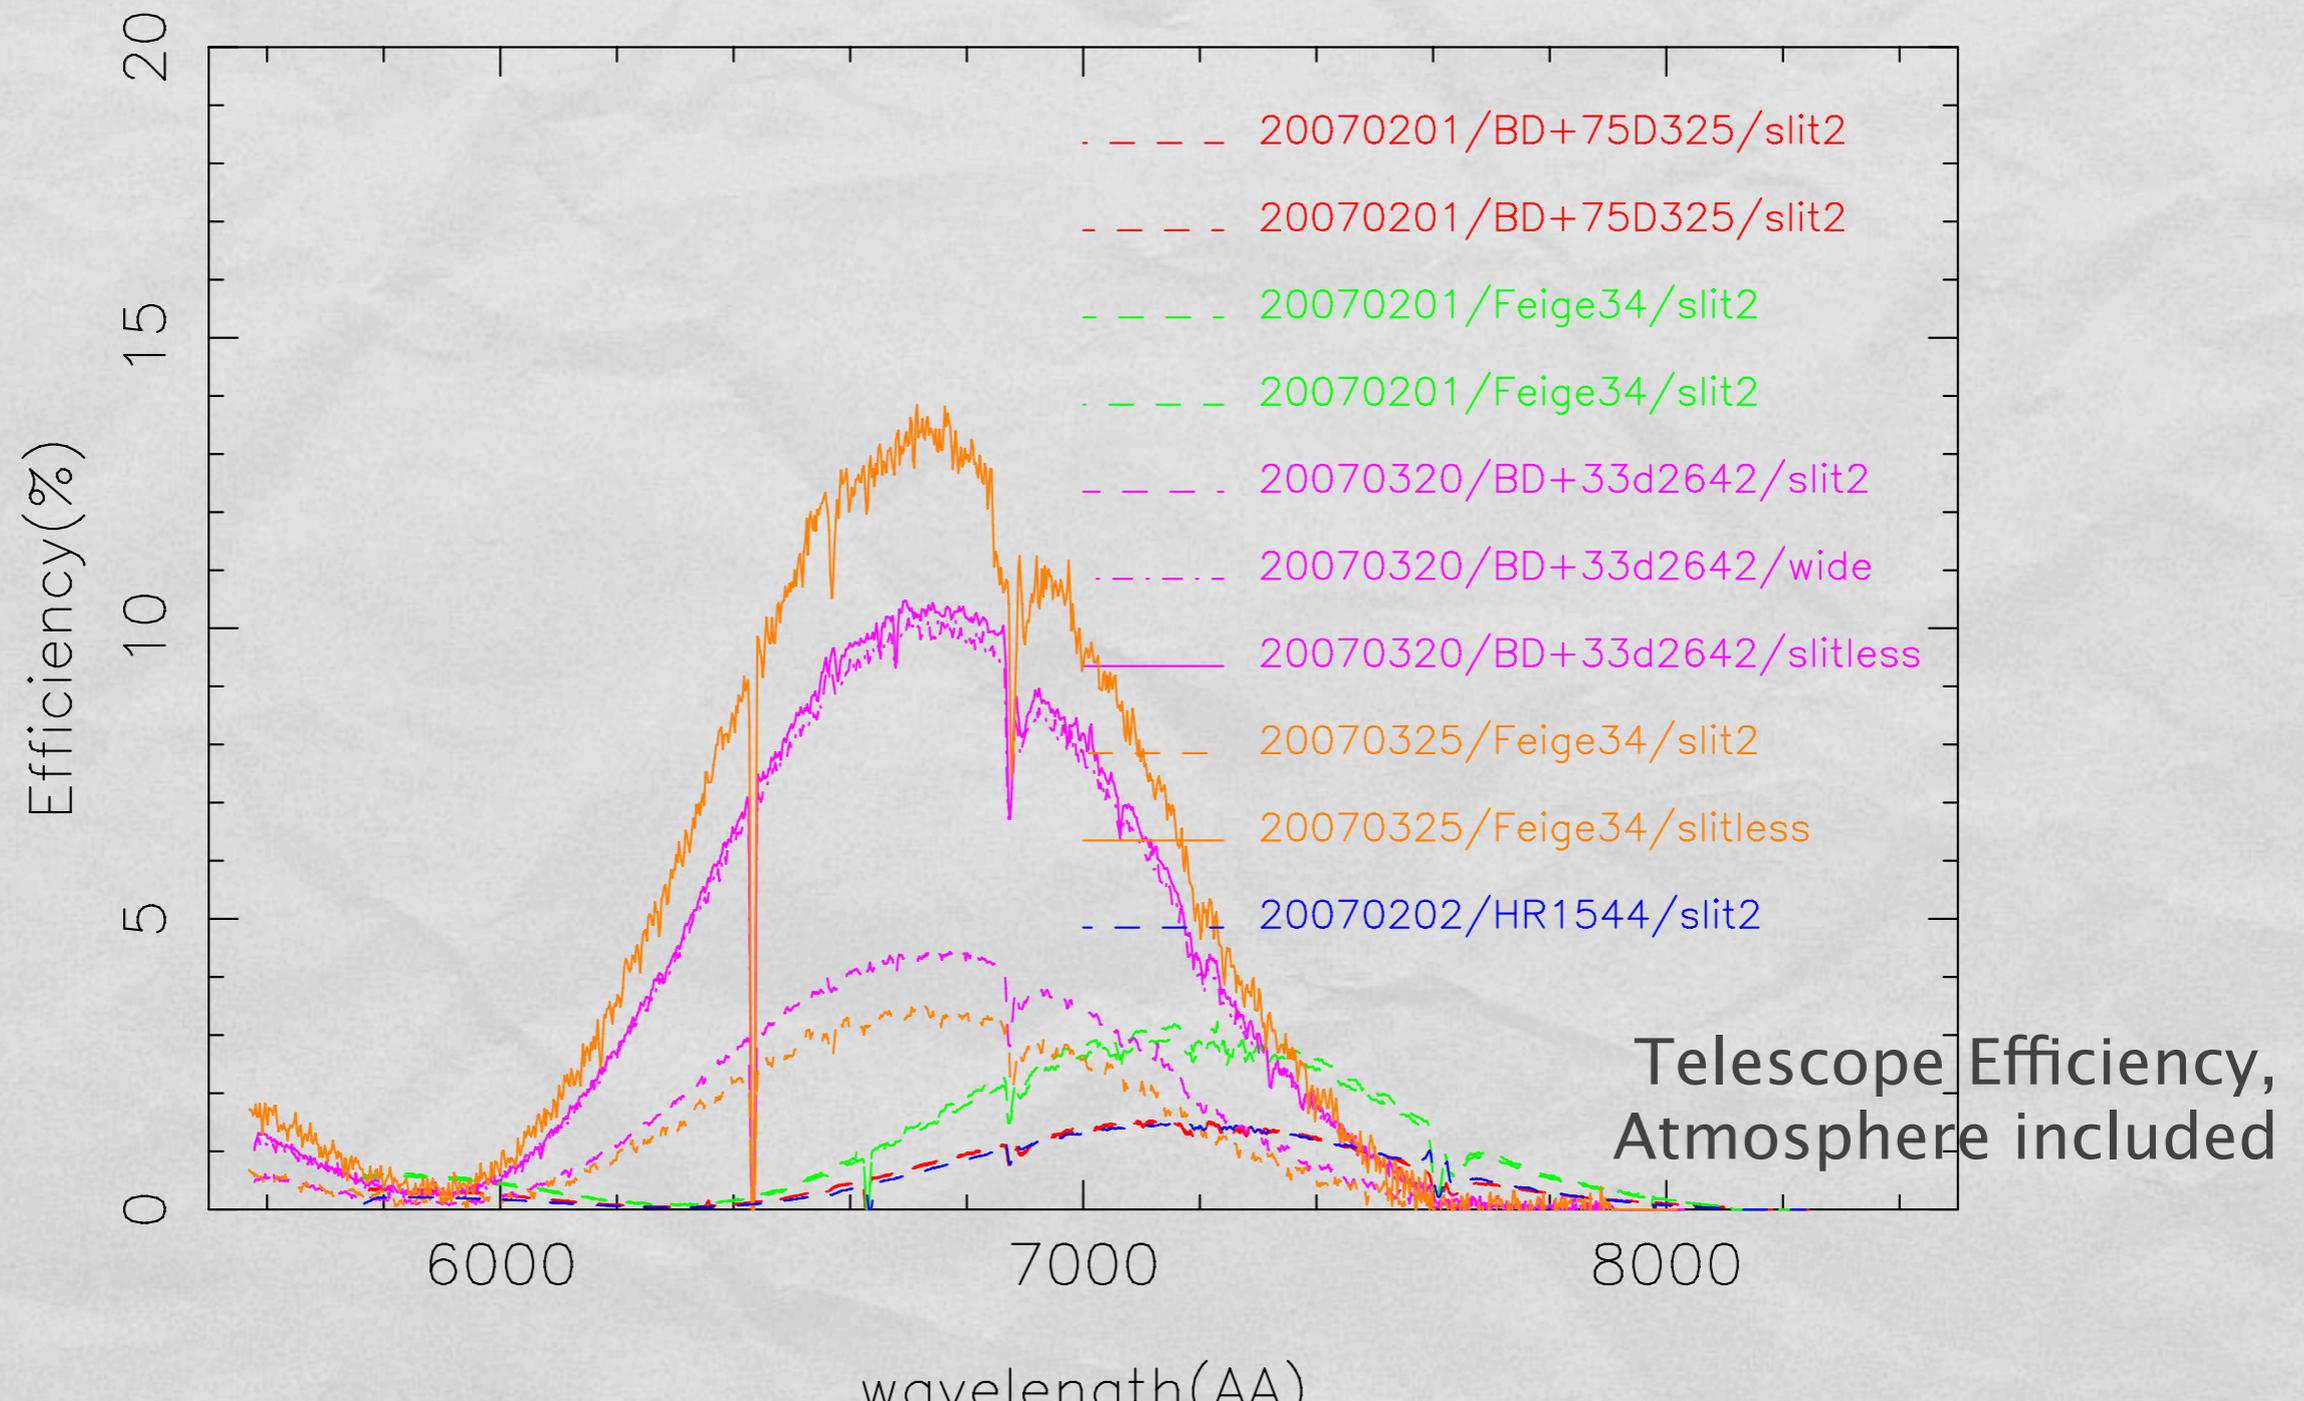
# VPH683 THROUGHPUT

VPH683
