# KOOLSの現状と 試験観測報告

岩田 生 尾崎忍夫 服部堯\* 沖田喜一  
柳澤顕史 清水康廣 吉田道利 海老塚昇\*\*

(国立天文台岡山, \*ハワイ観測所, \*\*甲南大学)

KOOLS

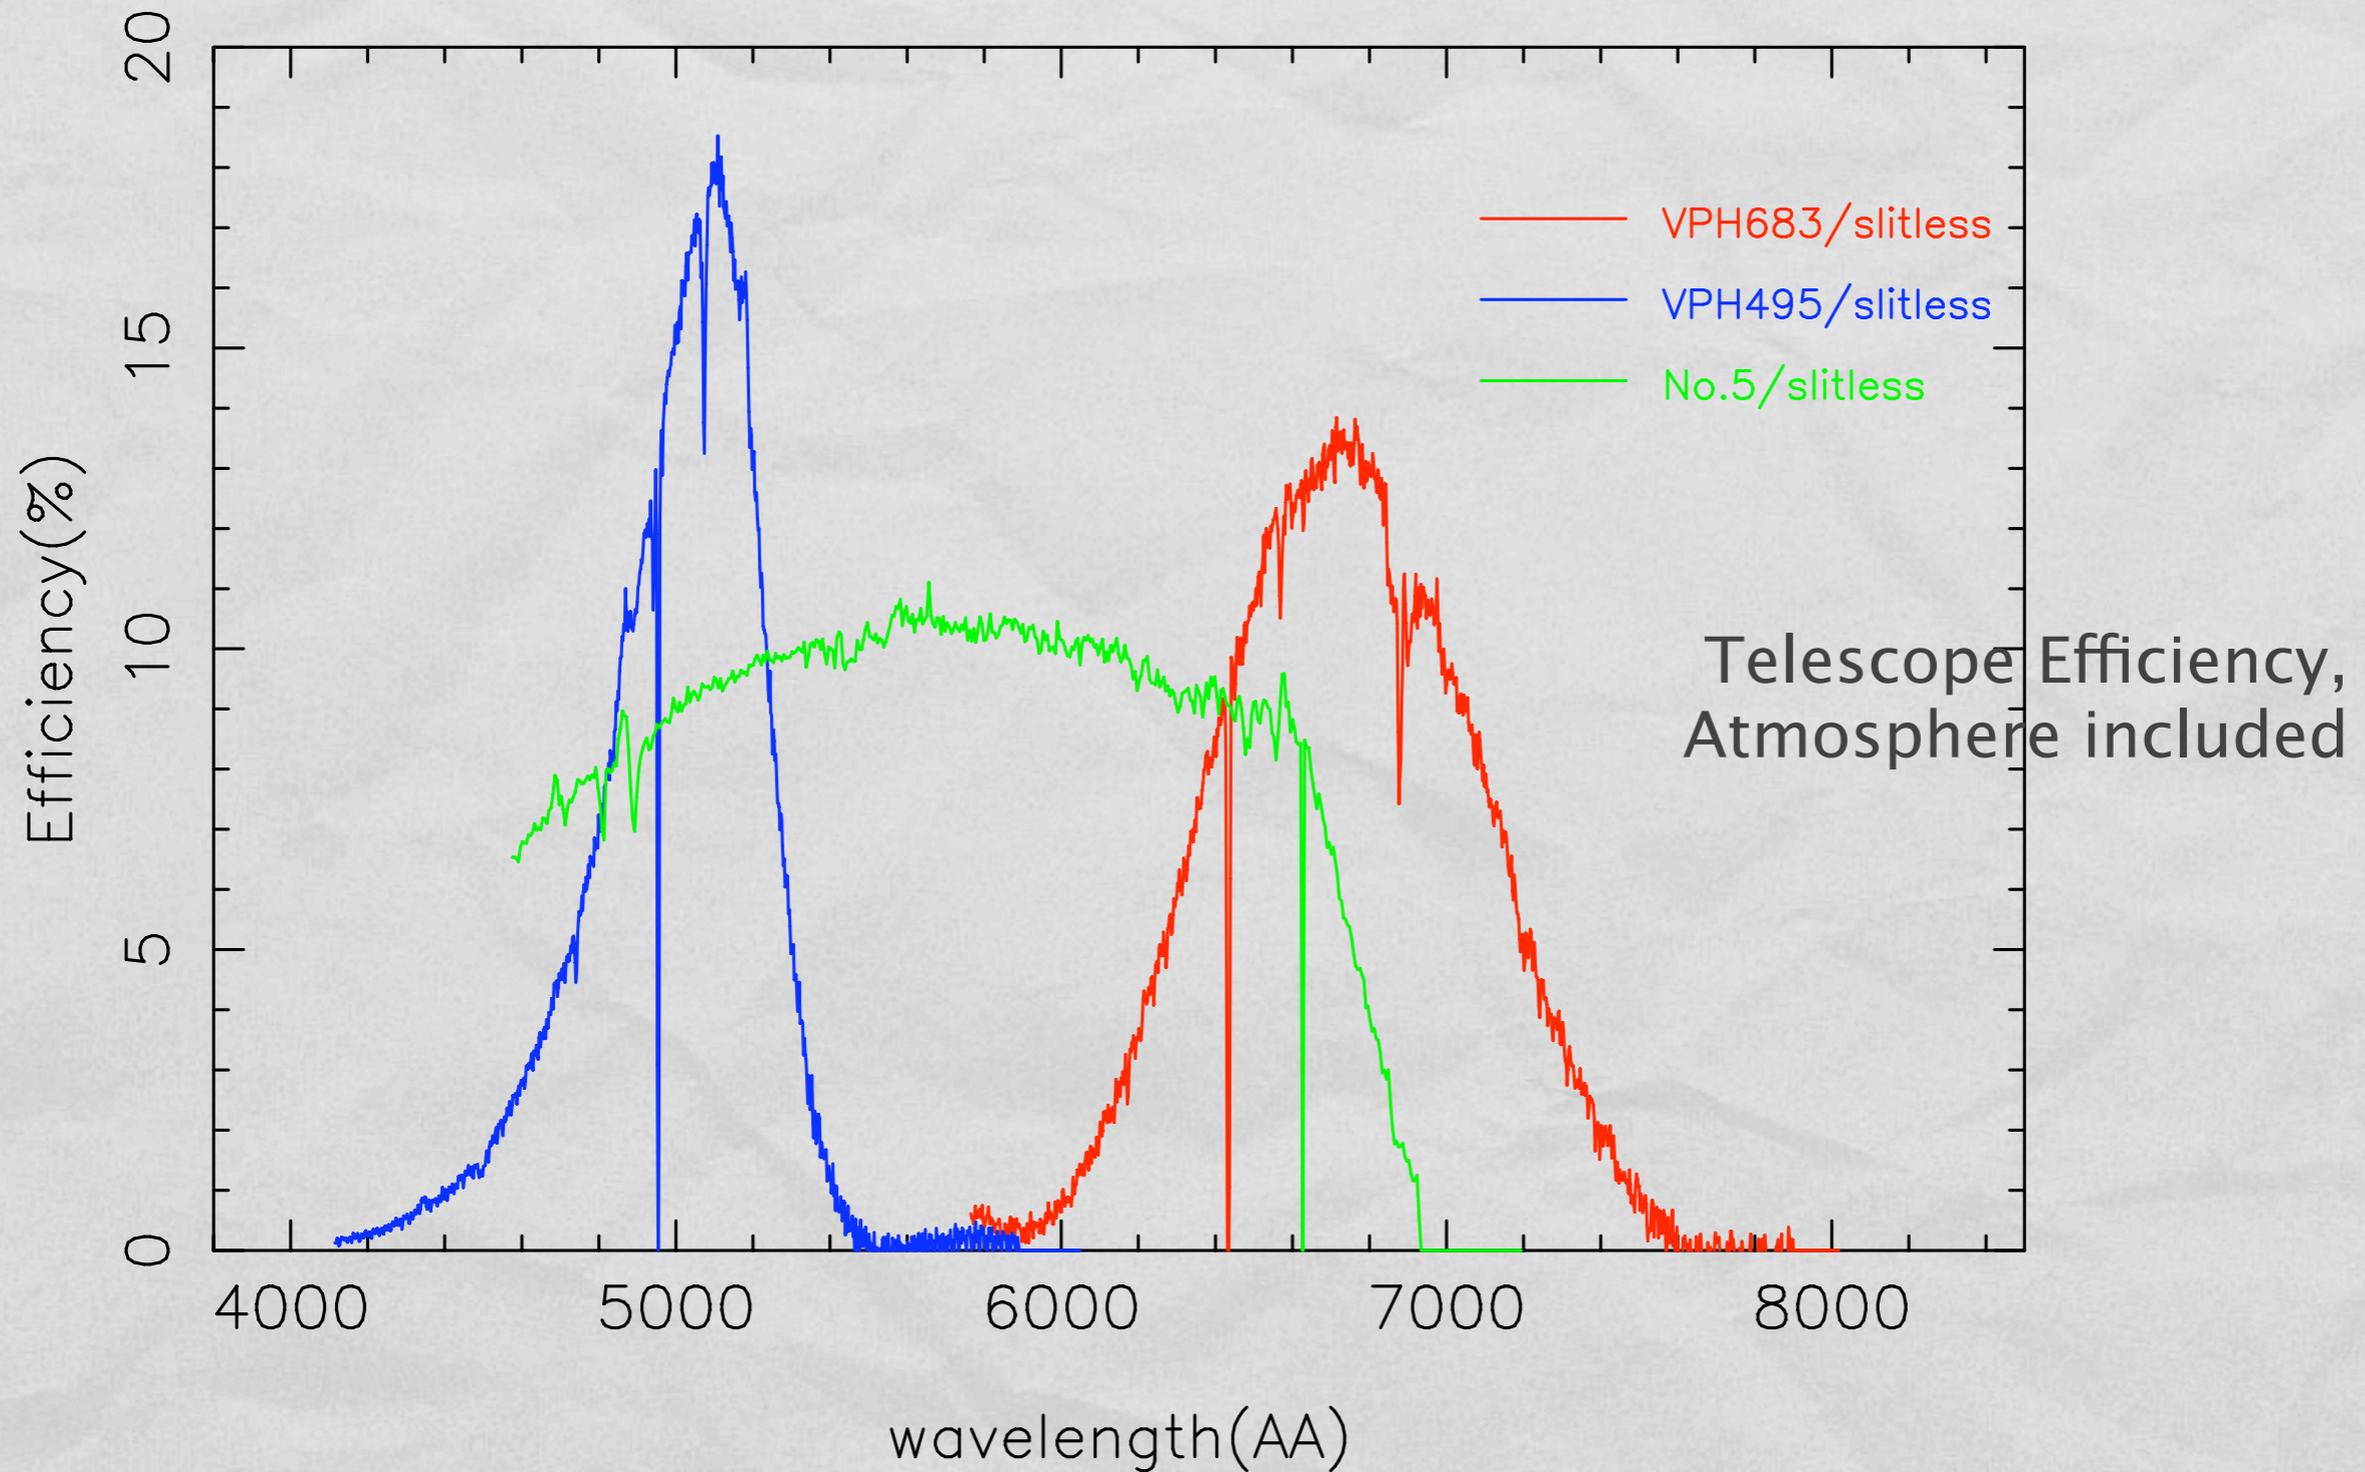
# GRISMS THROUGHPUT

- Imaging:
  - B, V, R, I + H $\alpha$  filters (8 Slots)
- Long-slit Spectroscopy:
  - Grisms:
    - No.2 6563Å Blaze, 5700–8500Å, R~700 (1.8" slit)
    - No.5 4400Å Blaze, 3900–6900Å, R~500 (1.8" slit)
    - VPH683: 6830Å, 6000–7200Å, R~2000 (1.0" slit)
    - VPH495: 4960Å, 4500–5400Å, R~2000 (1.0" slit)

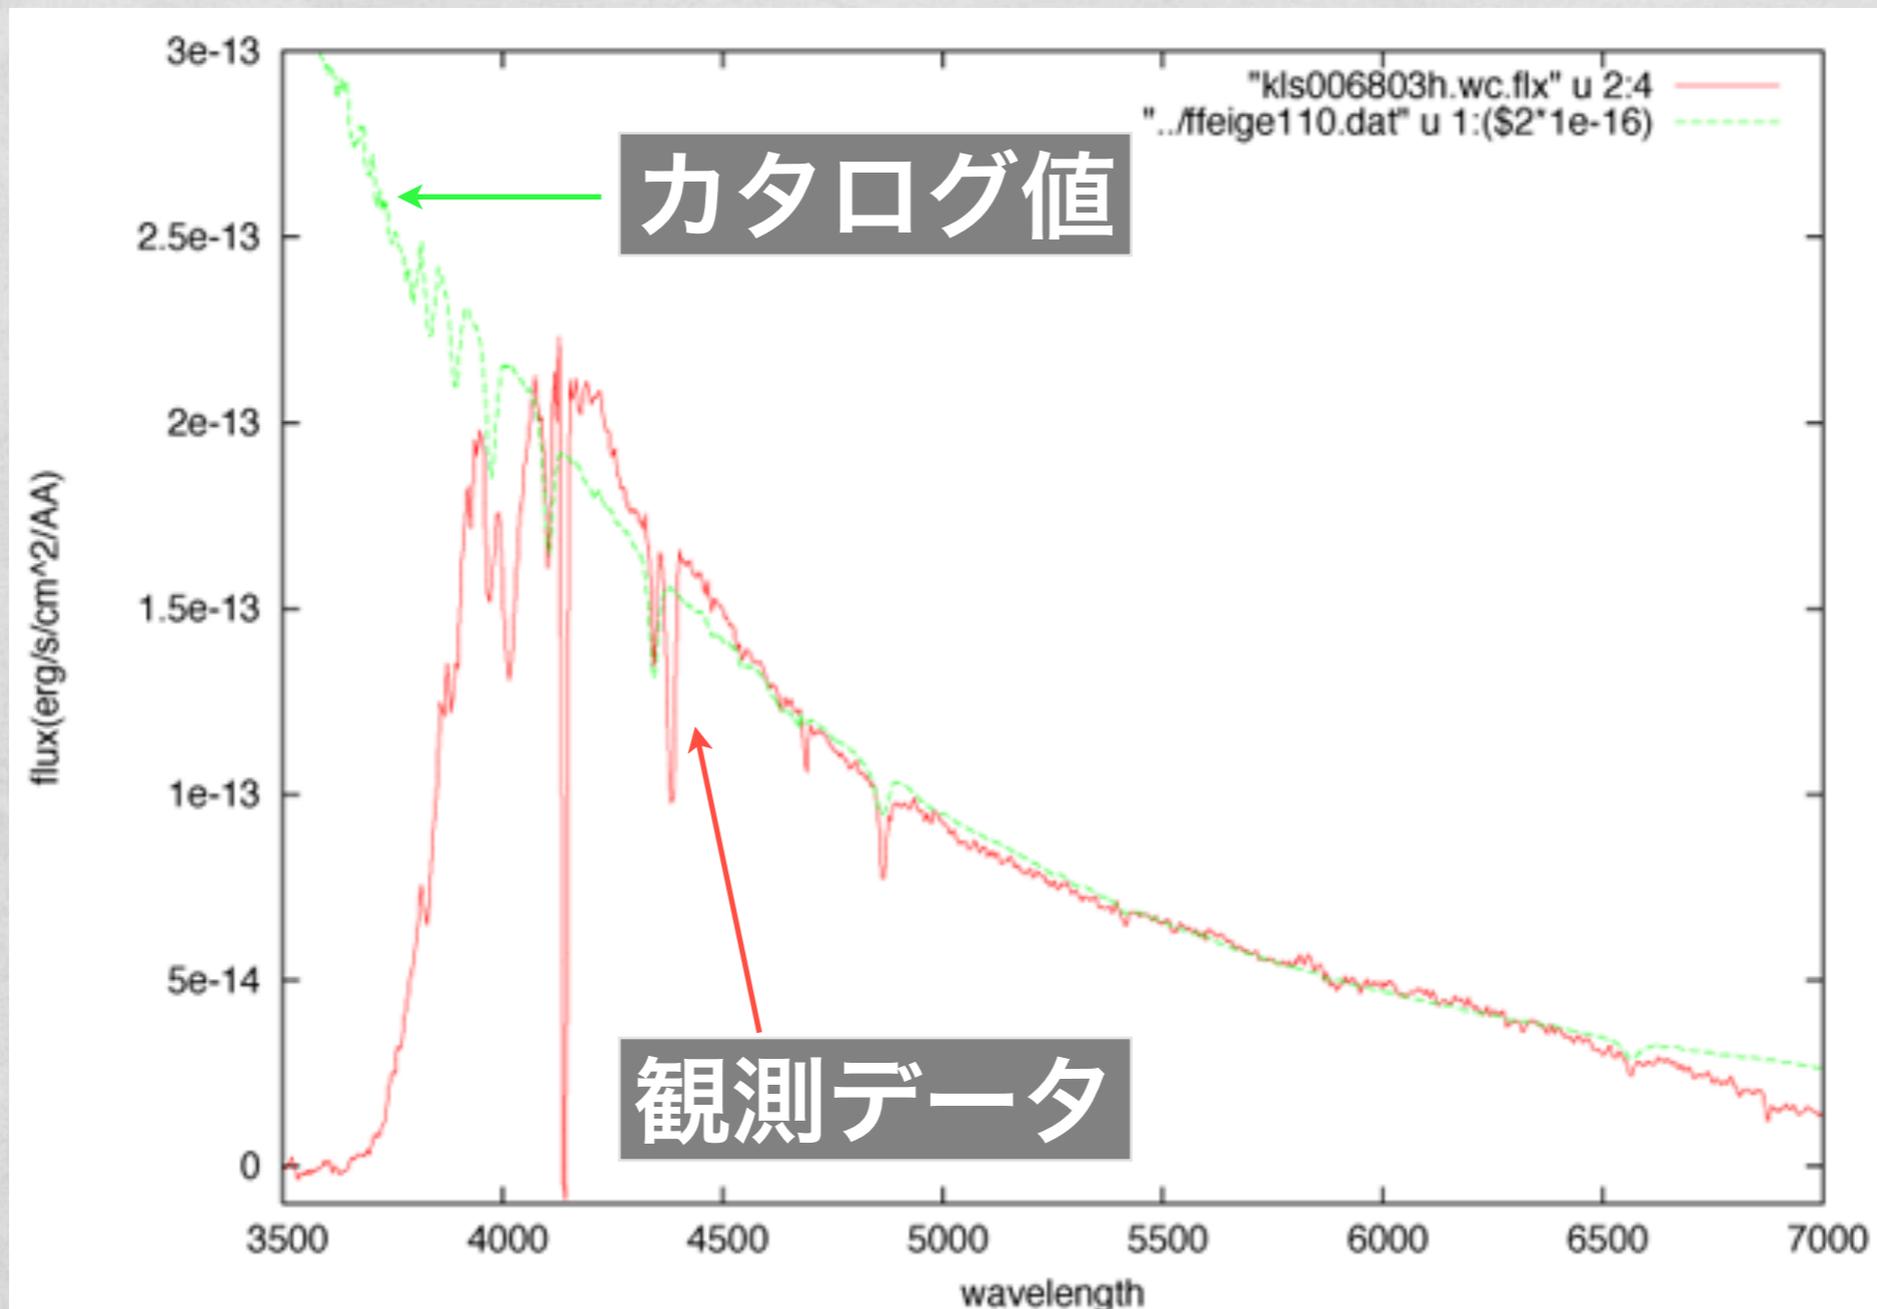
# 分光標準星

- バイアス差し引き, flat fielding, background除去, 1次元化, 波長較正
- カタログ数値と比較→count rate to flux densityの変換係数の導出
- 変換係数の多項式fitting(3次)

No.5, 1"slit

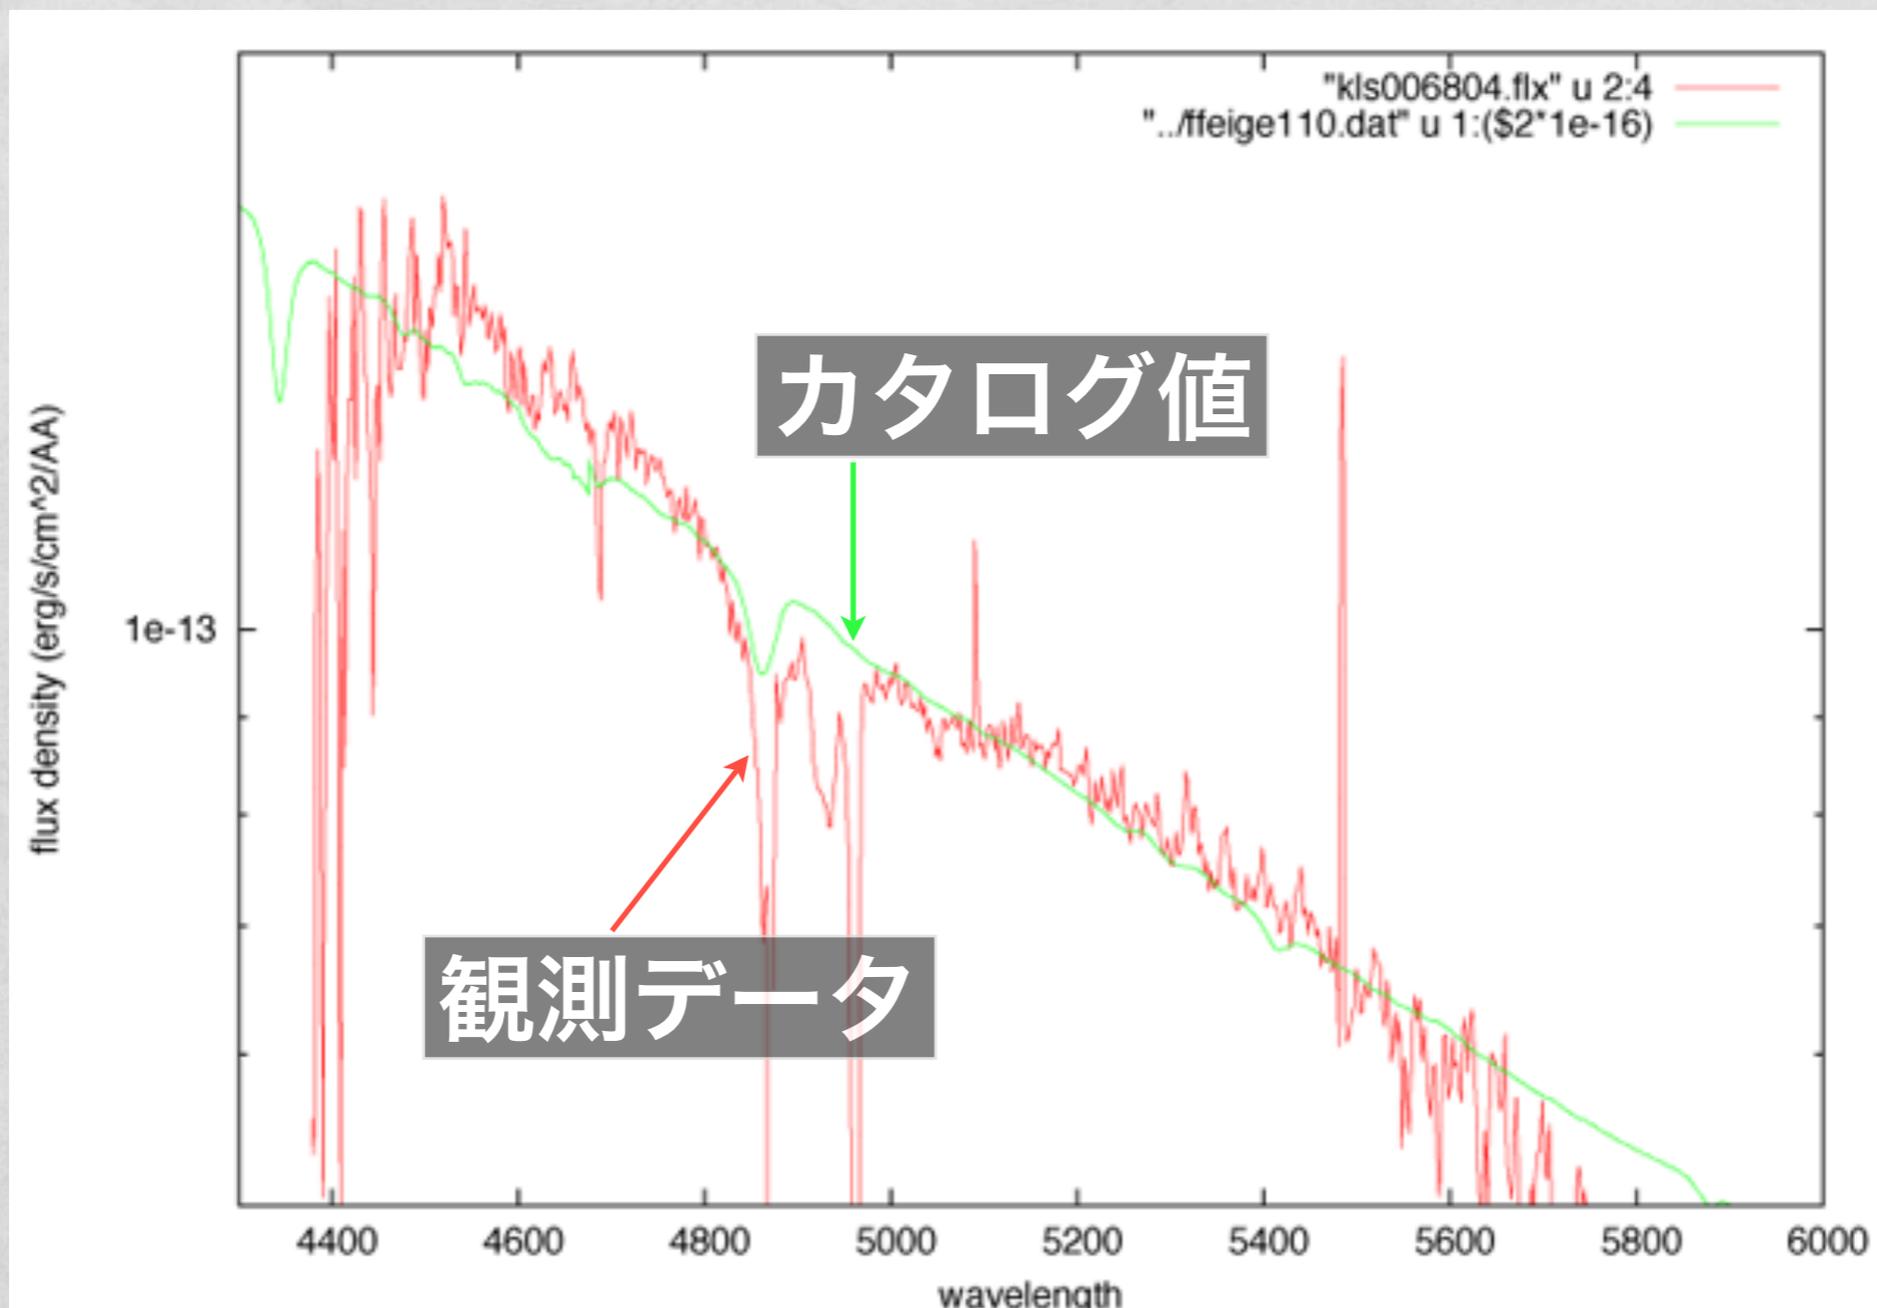
# 分光標準星

VPH495, 1" slit

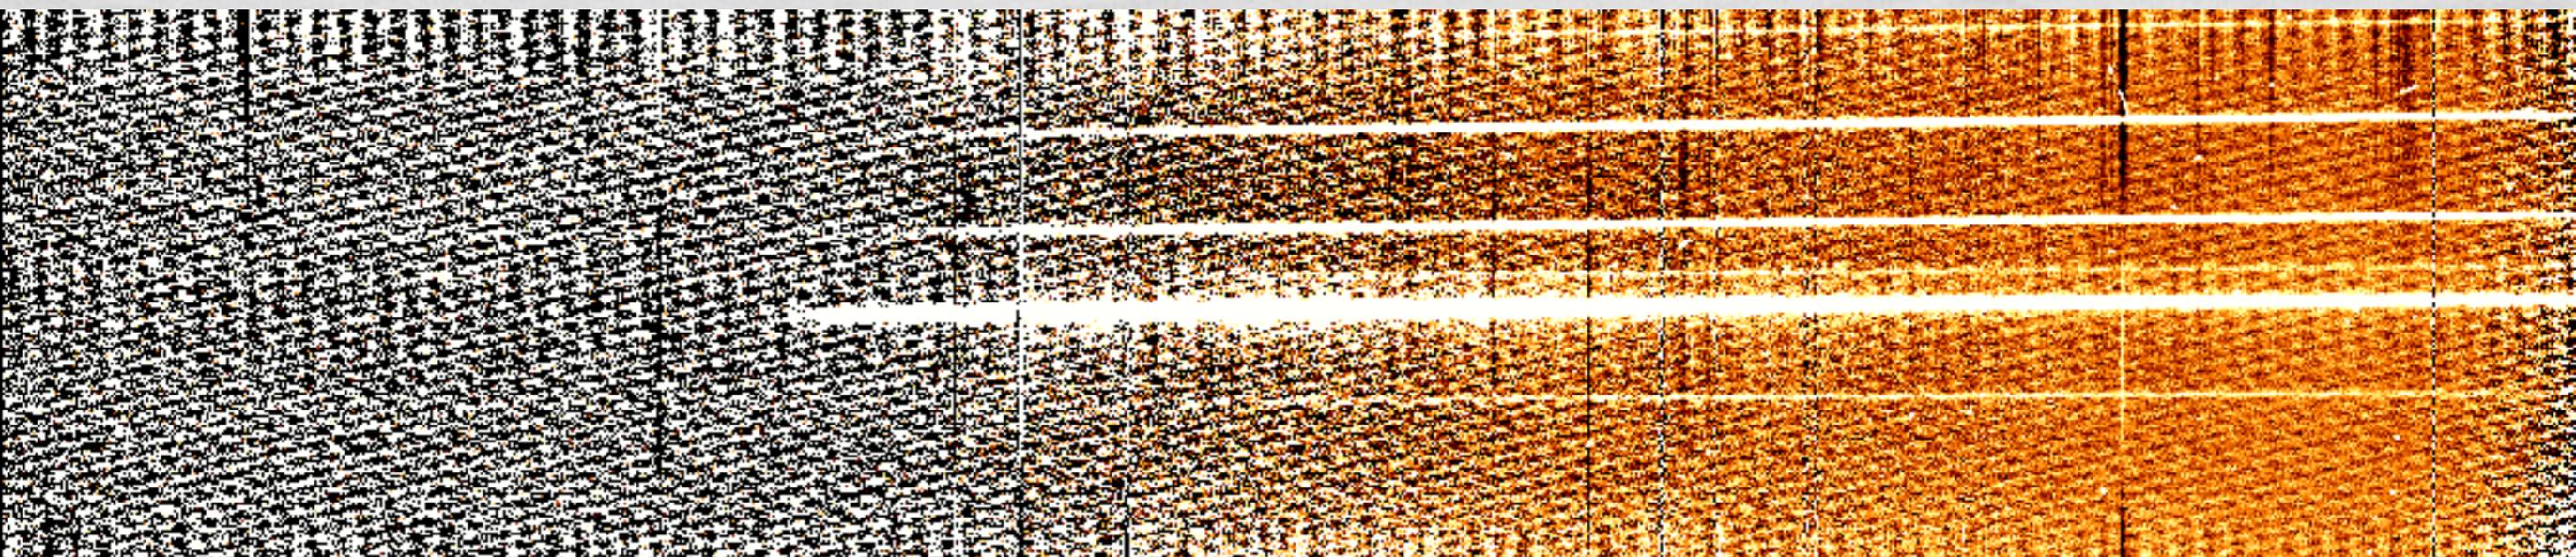
# NO.5 GRISM SPECTRUM

1" slit, 1,200sec

↑  
**NaI 4165**

↑  
**NaD 5895**

Background Noise:  $\sim 5\text{ADU}(10-11e^-)$

- 恒星の1200sec分光データに対し通常の解析を行い、標準星データからflux calibrationを行う
- 恒星のスペクトルを抽出したapertureを利用してbackgroundを抽出し、background noiseを測定→波長ごとの限界等級を導出

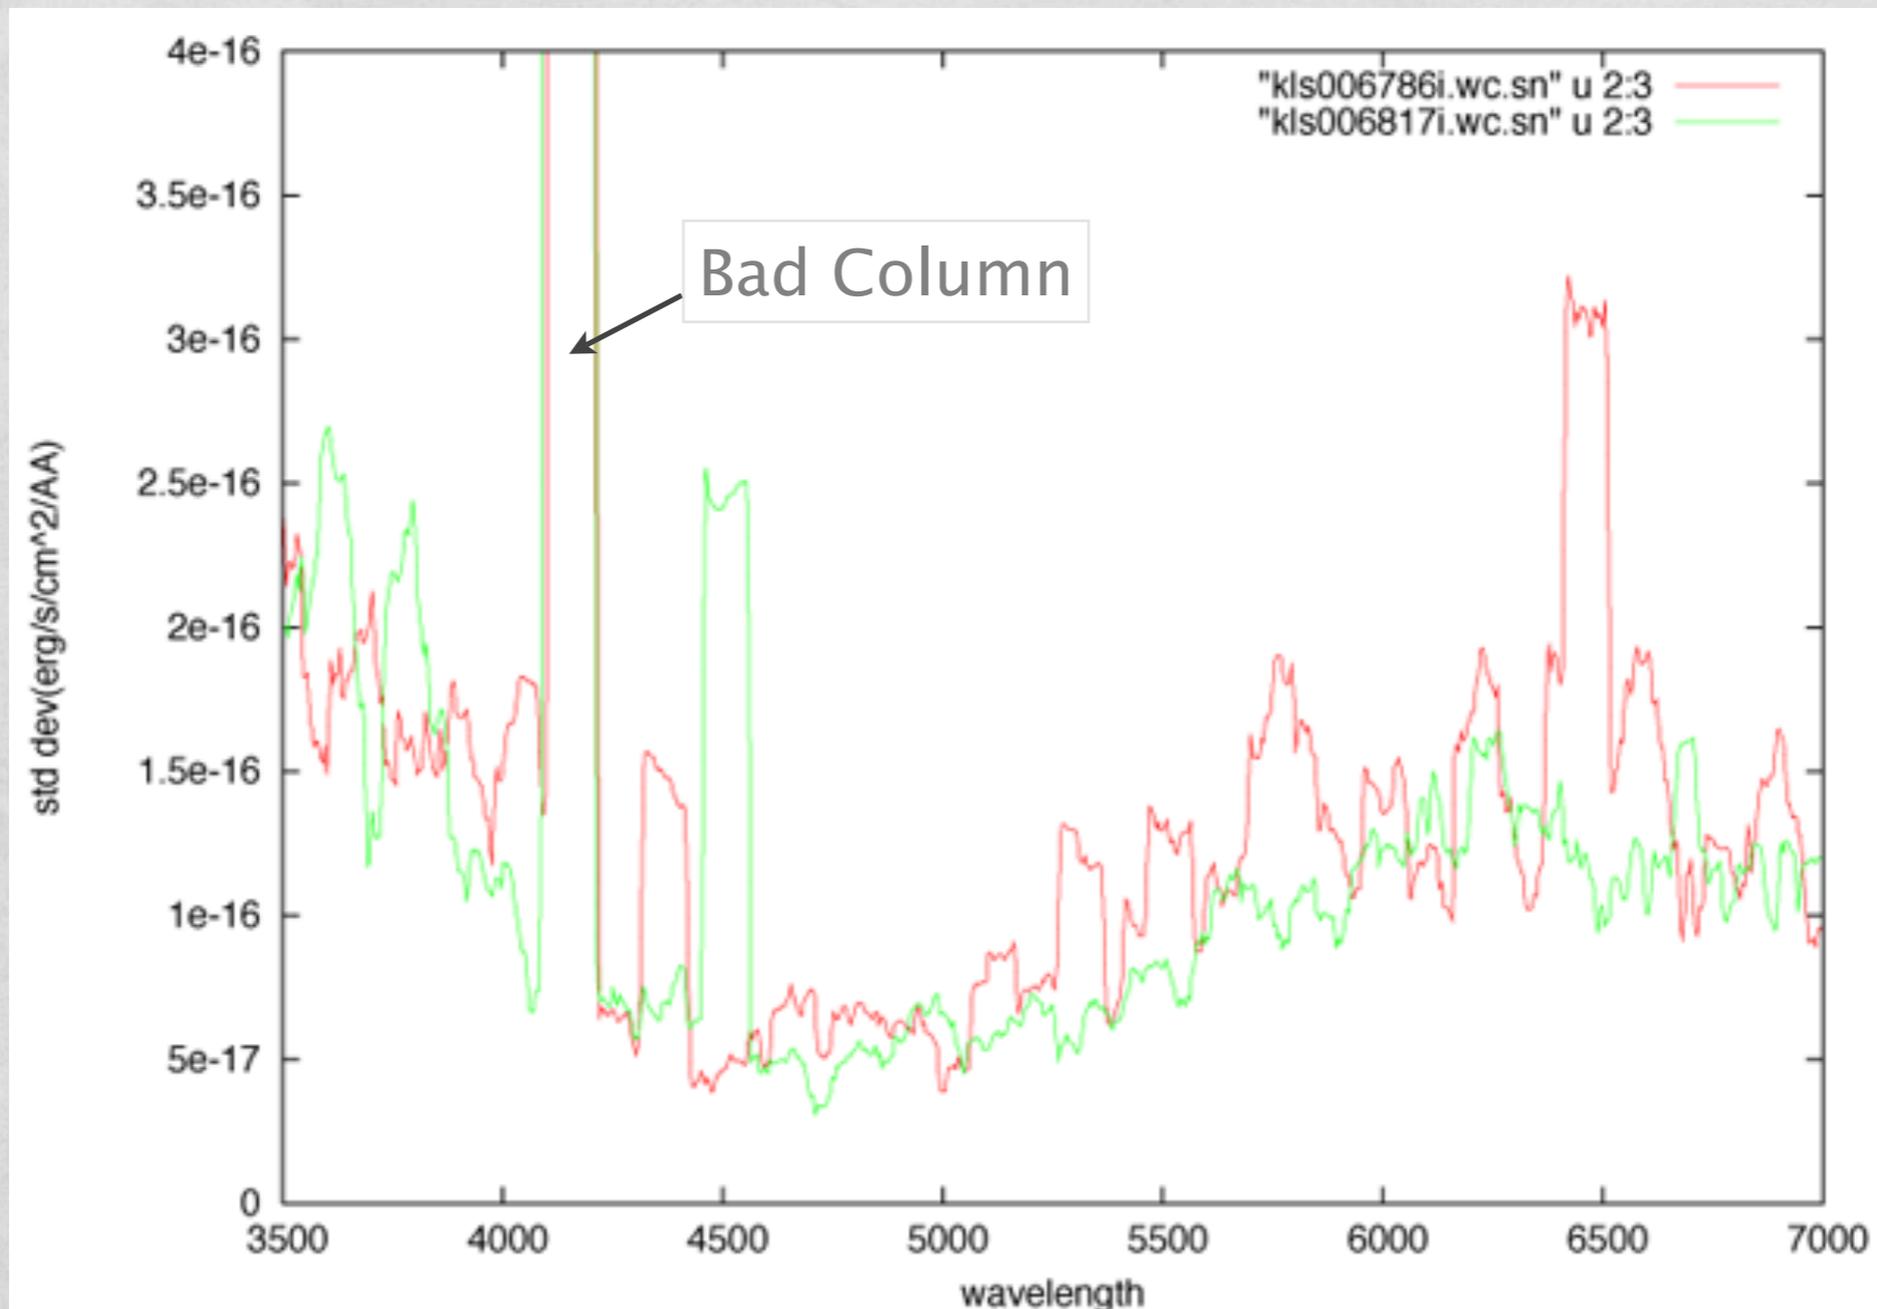
# BACKGROUND NOISE

No.5, 1" slit

Wavelength	$1\sigma$ (erg/s/cm <sup>2</sup> /Å)	$5\sigma$ (AB)
4,000	1.50E-16	17.4
5,000	8.00E-17	17.6
6,000	1.80E-16	16.3
7,000	1.80E-16	16.0

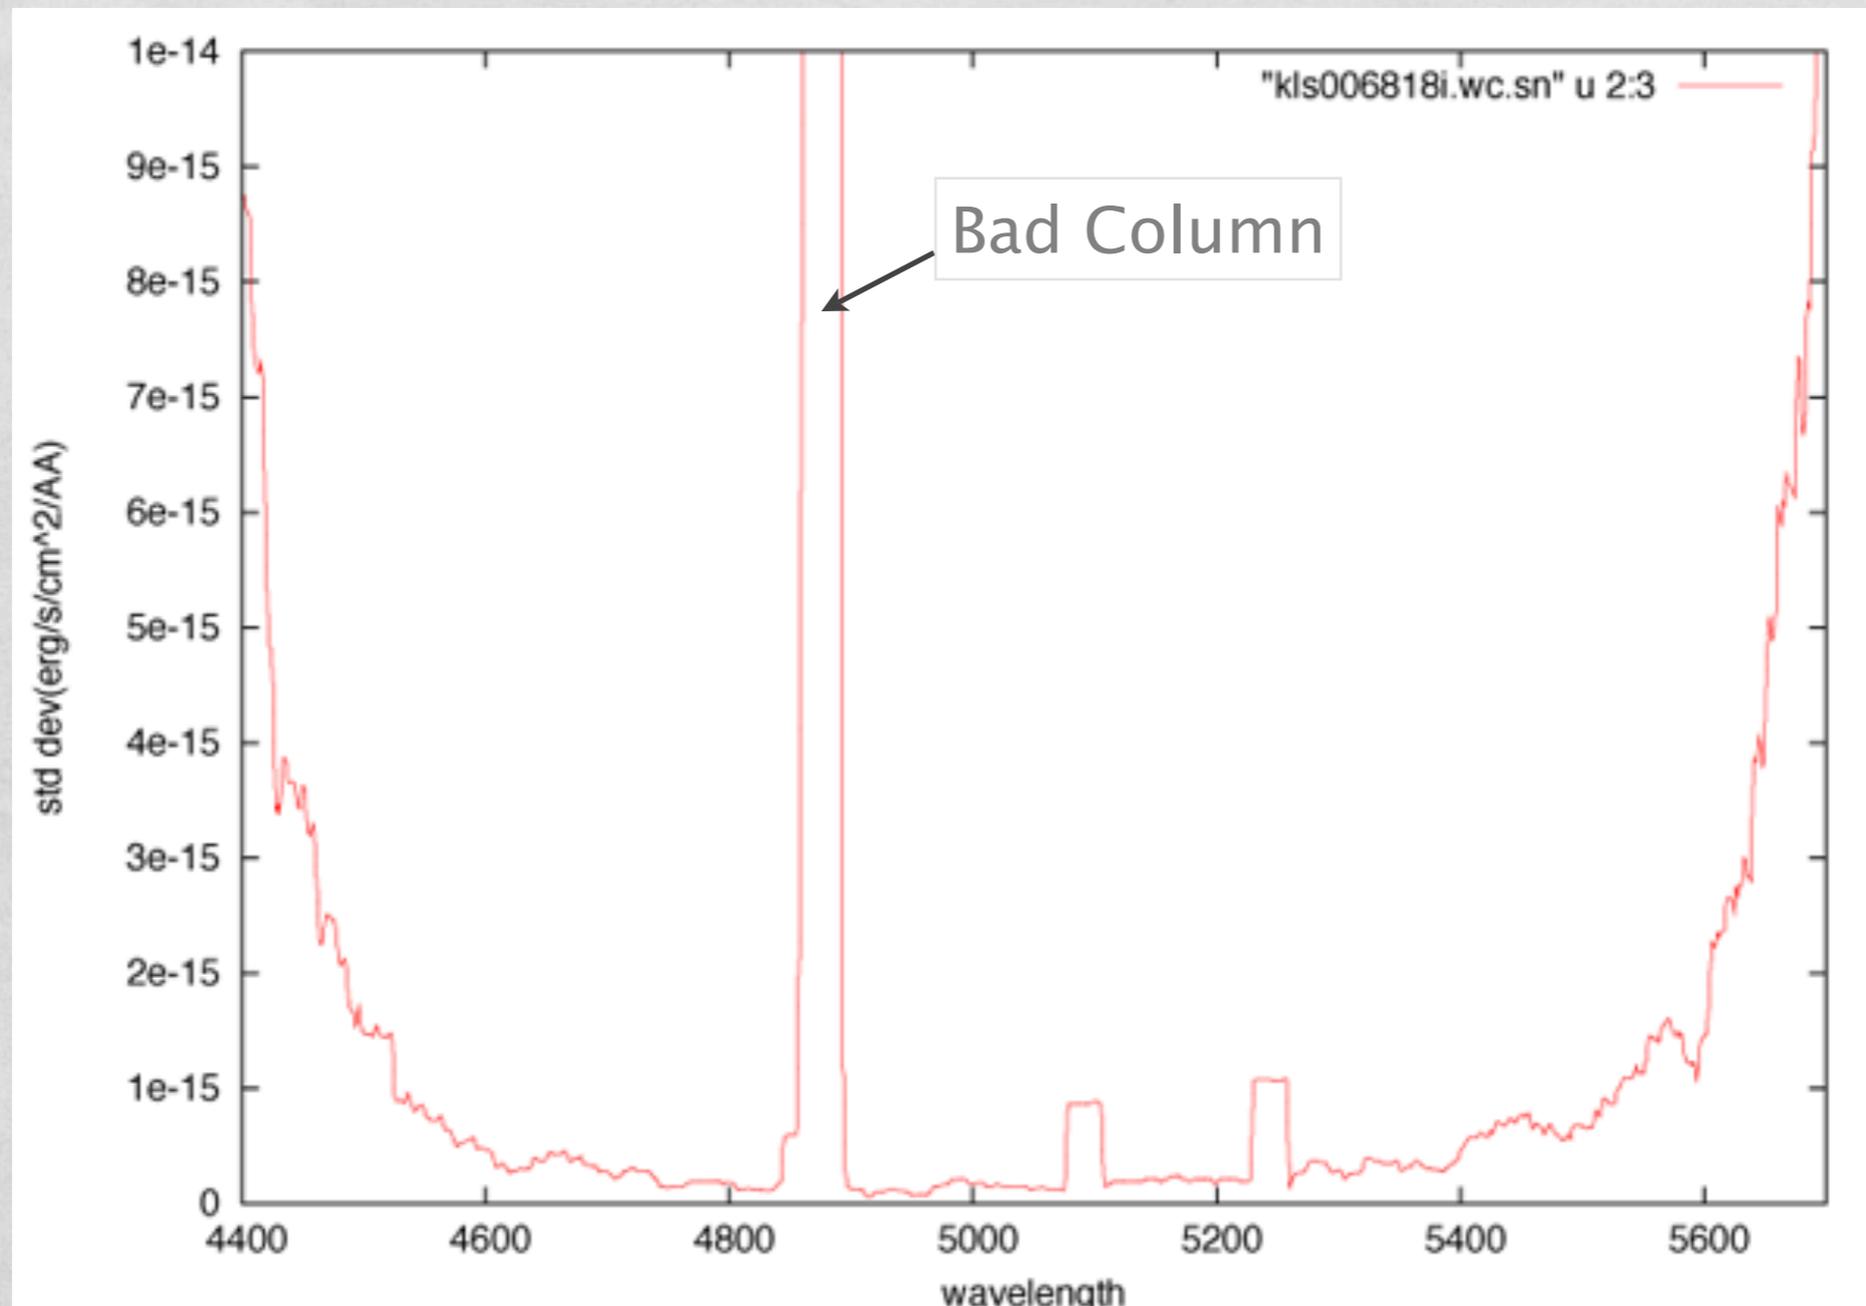
# BACKGROUND NOISE

VPH495, 1" slit

Wavelength	$1\sigma$ (erg/s/cm <sup>2</sup> /Å)	$5\sigma$ (AB)
4,500	8.00E-16	15.3
5,000	2.00E-16	16.6
5,500	7.00E-16	15.0

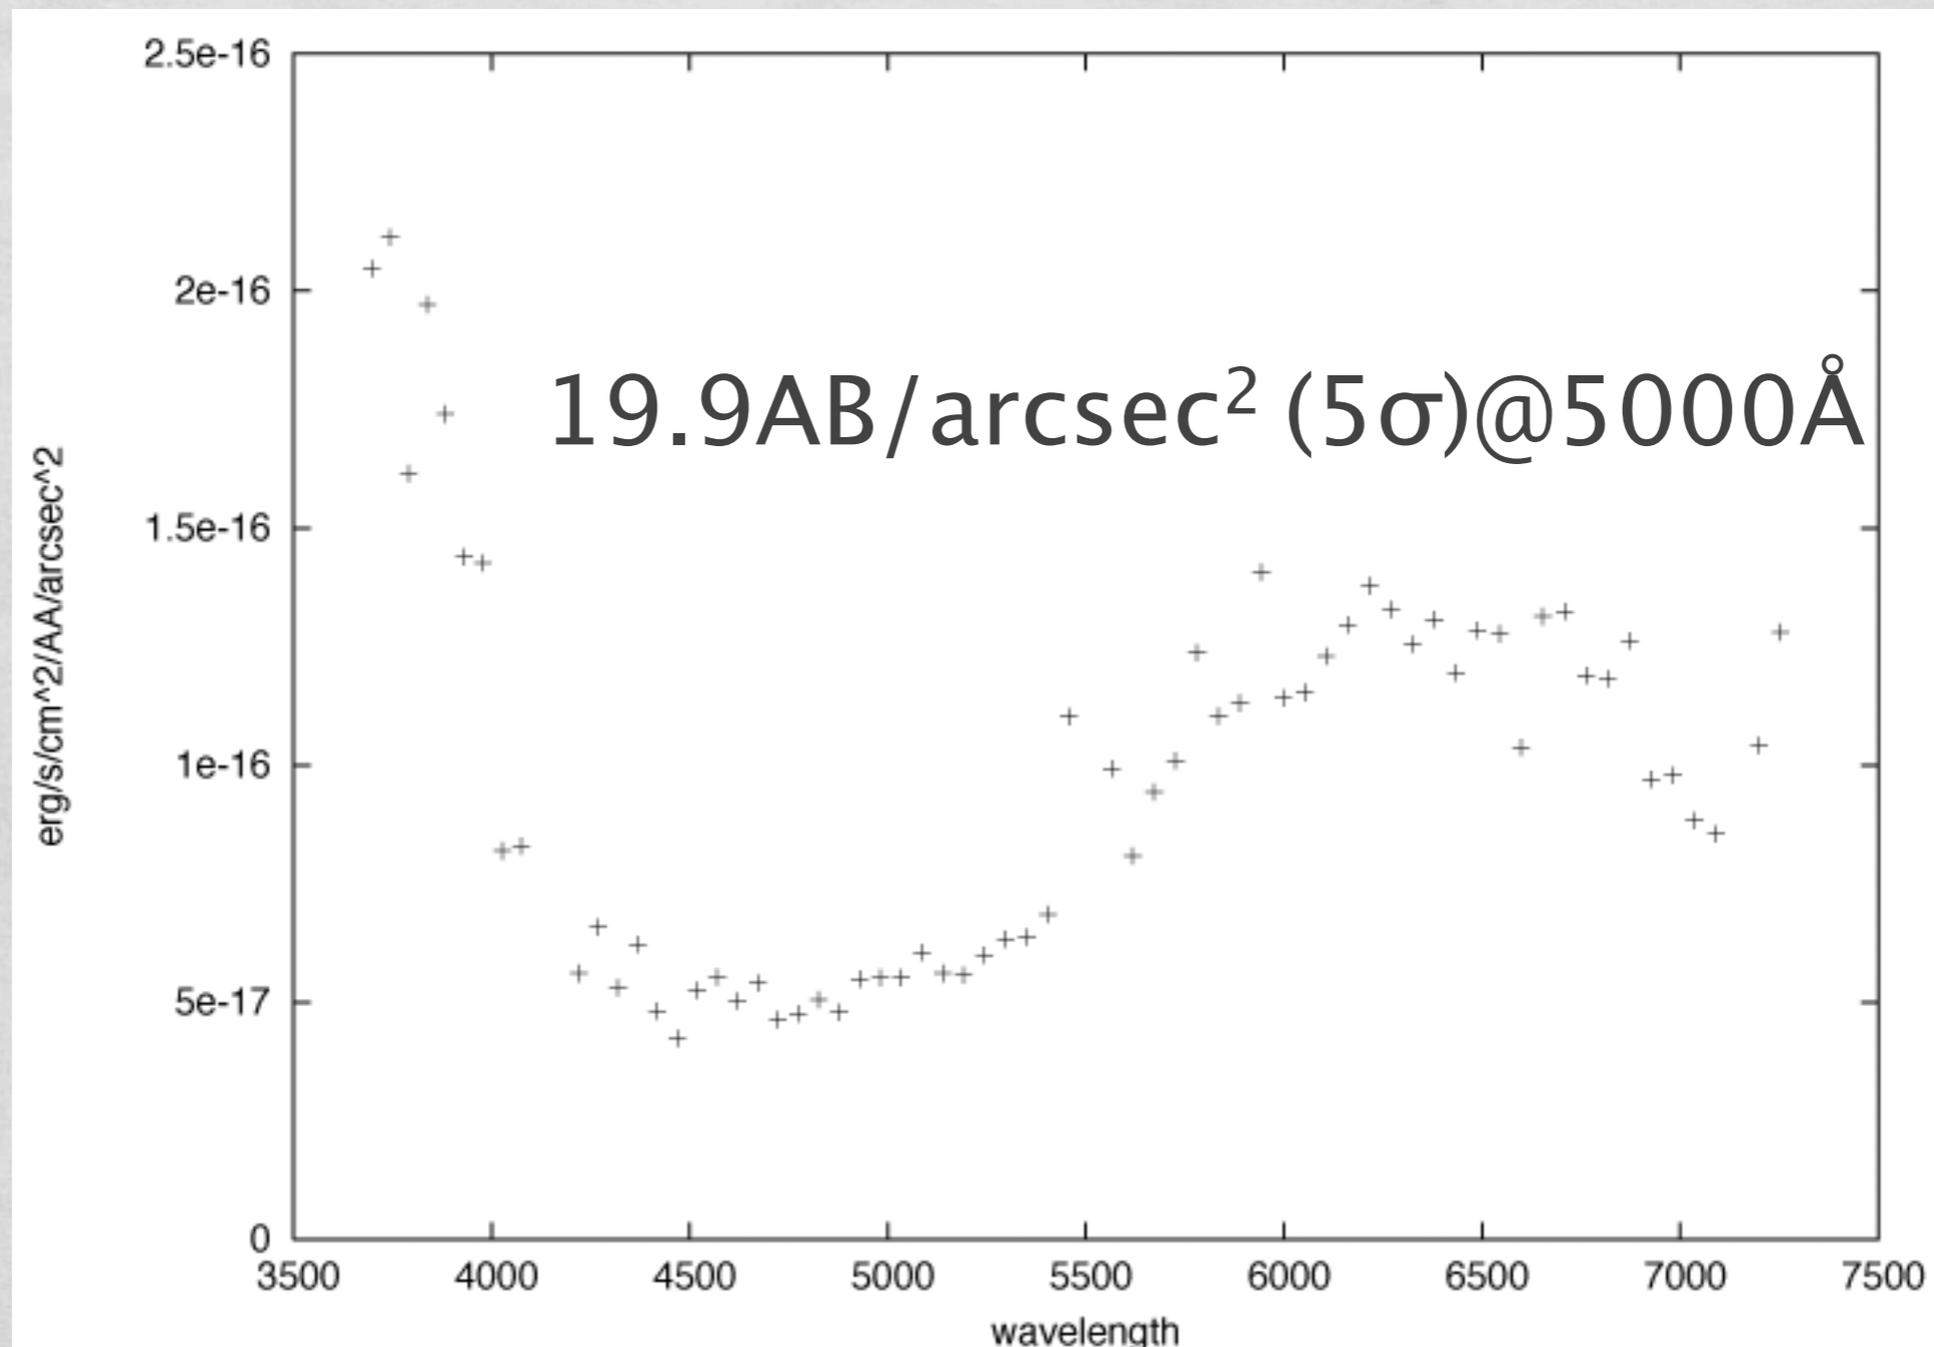
# 広がった天体の検出限界

No.5, 1"slit, 1,200sec

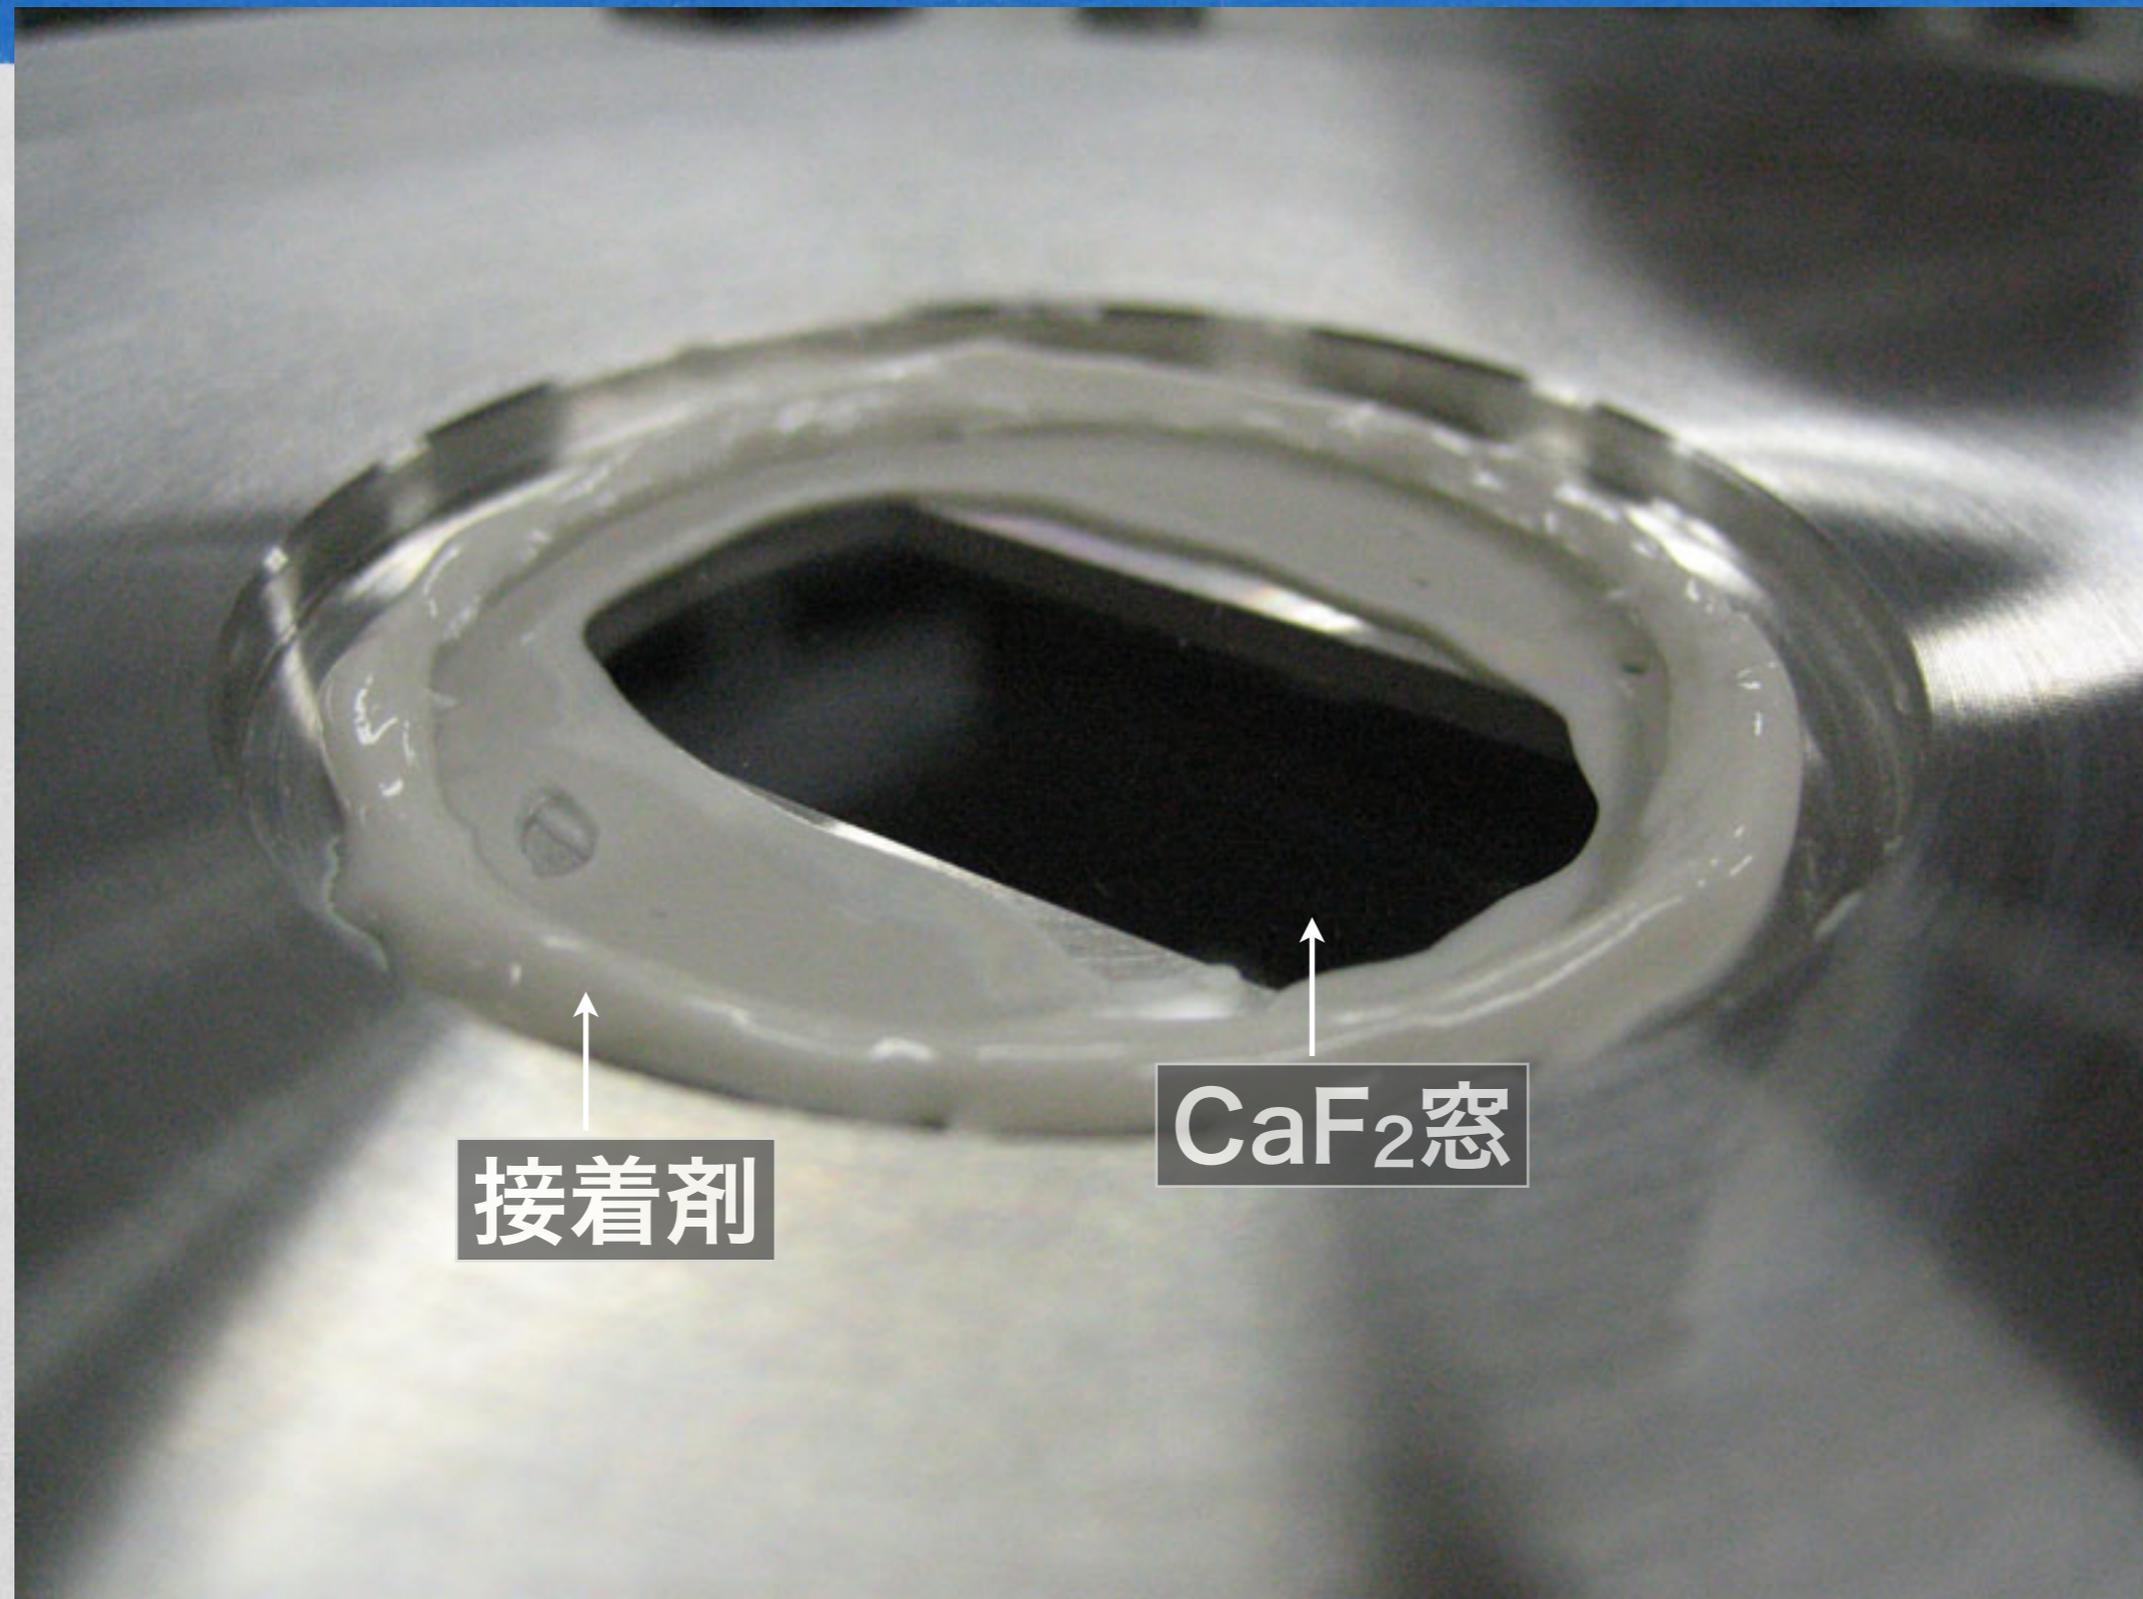
# デュワー窓

- カメラレンズからCCDまでの距離が短い光学設計になっているため、 $\text{CaF}_2$ 窓はOリングなどを用いた固定方法が使えない。このため真空用接着剤を使用しており、十分な密閉ができていないと考えられる。
- 窓部分は再製作する。 $\text{CaF}_2$ 窓の接着方法の改善が必要。

接着剤

CaF<sub>2</sub>窓

- 8月の試験観測開始時に、真空度が $1e^{-3}$  torr程度までしか下がらない状態に.
- 調査と対策:
  - Heリークチェッカーなどを使用して調査
  - $CaF_2$ 窓付近からのリークを検出
  - 真空用接着剤を追加, モレキュラーシーブを交換
  - →試験観測期間中は真空の増引きをしないで $1e^{-5}$  torr程度を維持した.
